# 龍門核能電廠第十二次定期視察報告

行政院原子能委員會  
核能管制處

中華民國九十二年十一月

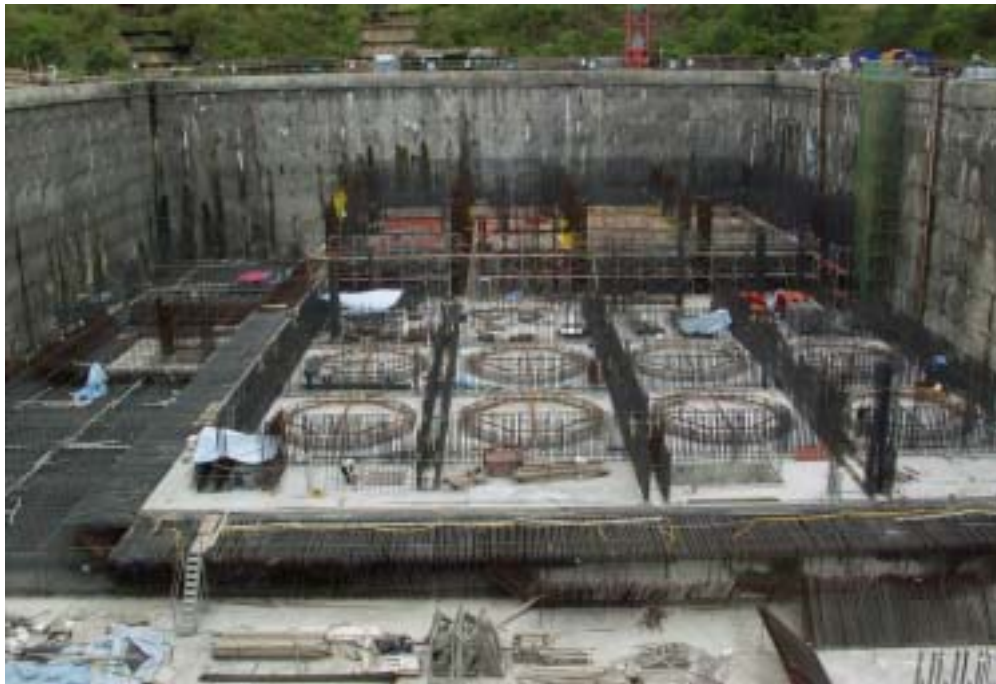
照片五：核廢料廠房施工現況

截至九十二年七月底止，核四工程實際累計總計畫進度為47.6%(各分項進度為：設計：92.28%，採購：92.34%，施工：27.96%，試運轉：0%)，目前進行之主要工程包括：核島區與汽機島區廠房結構及設備管路安裝工程、核廢料廠房新建工程、放射性廢料處理系統機械設備與管路安裝工程、循環冷卻水進出水道(含海底隧道)工程及循環冷卻水抽水機廠房工程等，共計三十一項。

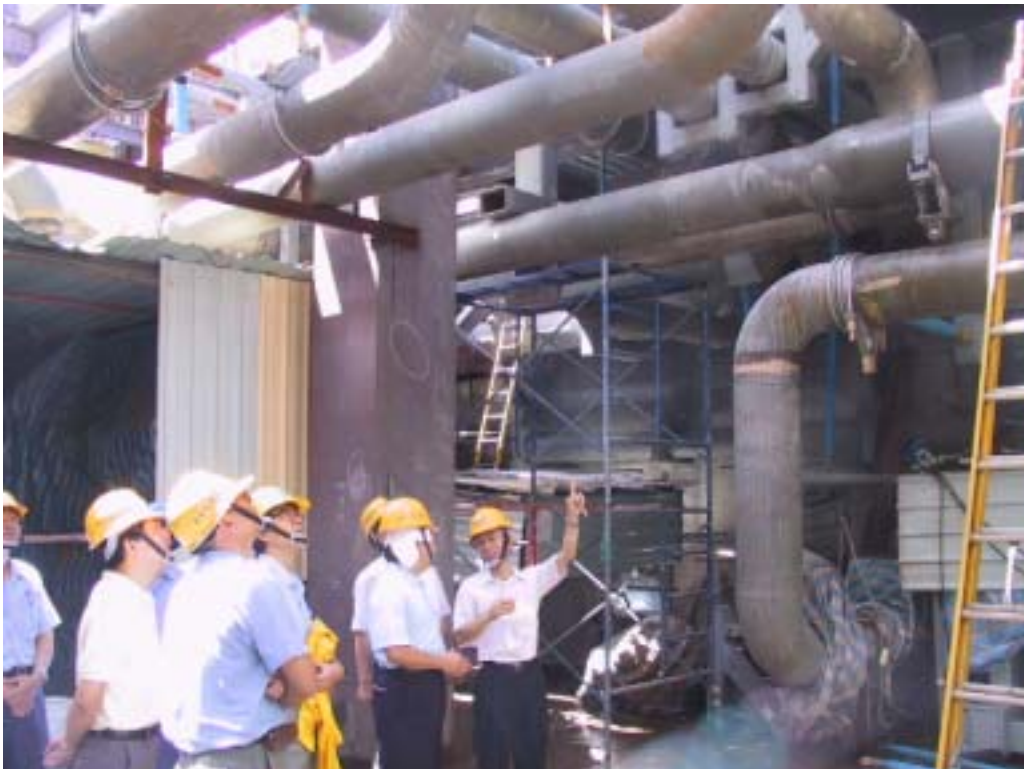
照片六：視察反應器廠房機械設備及管路安裝情形

1. 查核中船及中鼎公司銲材室銲材領用與回收、銲材儲放等管理作業狀況及有關管制文件，相關管制及文件作業均能依規定落實執行。
2. 查證非破壞檢測股執行非破壞檢測作業管制情形及大世界檢測公司之各項檢測記錄(PT, MT, UT, RT)，顯示有關管理及文件管制作業執行情形均十分良好。
3. 巡視一、二號機控制廠房機械設備安裝作業，發現使用於不銹鋼或 INCONEL 材質管路之碳鋼支架未使用絕緣墊片，為避免出現材料電位腐蝕問題，請施工處加以改善，並注意其他管路吊架是否有類似情形。
4. 於一號機控制廠房發現 1P21-STRT-0128、0132 等數只管路吊架之組合螺栓並未依一般要求穿出螺帽至少兩牙之長度，請施工處予以注意並改善。
5. 發現部分不銹鋼槽噴嘴之端蓋及其他保護措施有脫落現

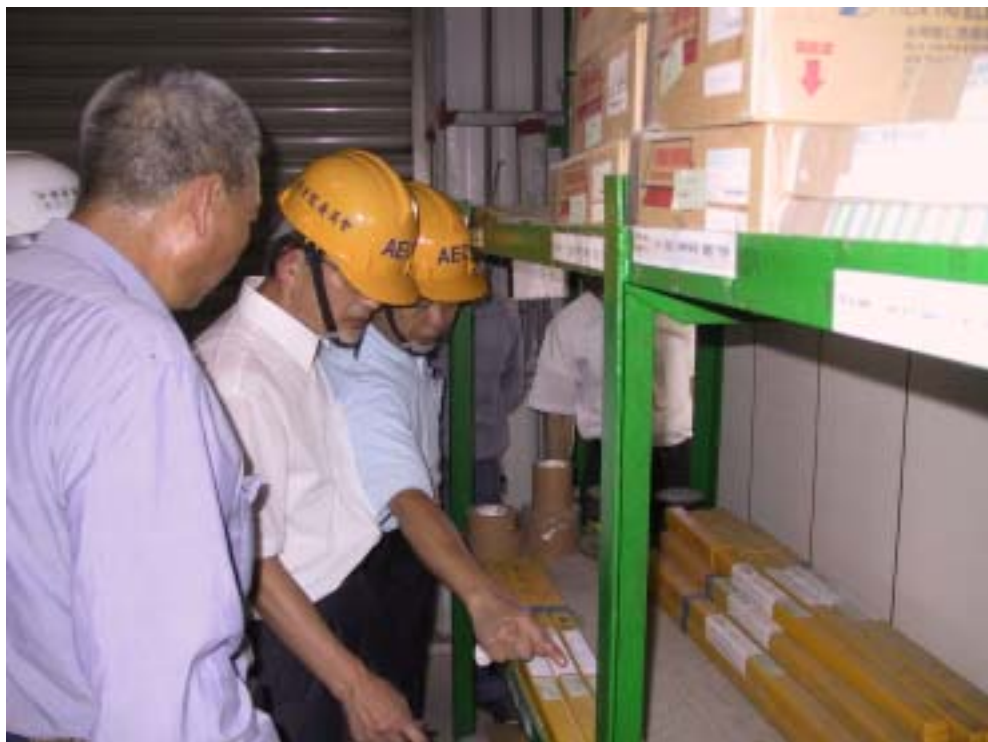
照片八：視察鐳材管制情形
