核四廠二號機反應爐壓力容器
品質文件查證報告

行政院原子能委員會
核能管制處

中華民國九十五年五月八日

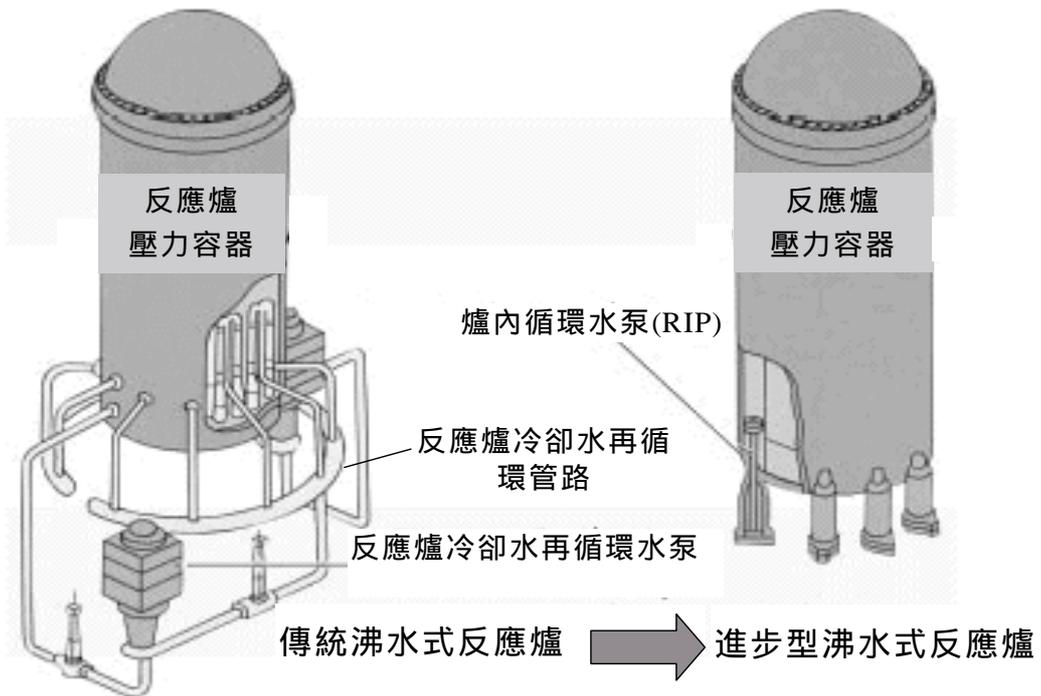
圖一、傳統與進步型沸水式反應爐壓力容器

核四廠二號機所採用之核反應爐為美國奇異公司所設計之進步型沸水式反應爐(ABWR)，壓力容器製造廠家為日本東芝公司。壓力容器區分成壓力容器本體(RPV MAIN BODY)及壓力容器上蓋(RPV CLOSURE HEAD)兩個主要的部分，組合時以八十支直徑達 152mm 之螺栓將兩者結合，組合後之高度約為 22.9m，外徑約 7.3m。此型沸水式反應爐壓力容器與其
