# 111 年核能二廠緊急應變計畫演習 視察報告

行政院原子能委員會核能技術處  
中華民國 111 年 12 月

# 111 年核能二廠緊急應變計畫演習視察報告

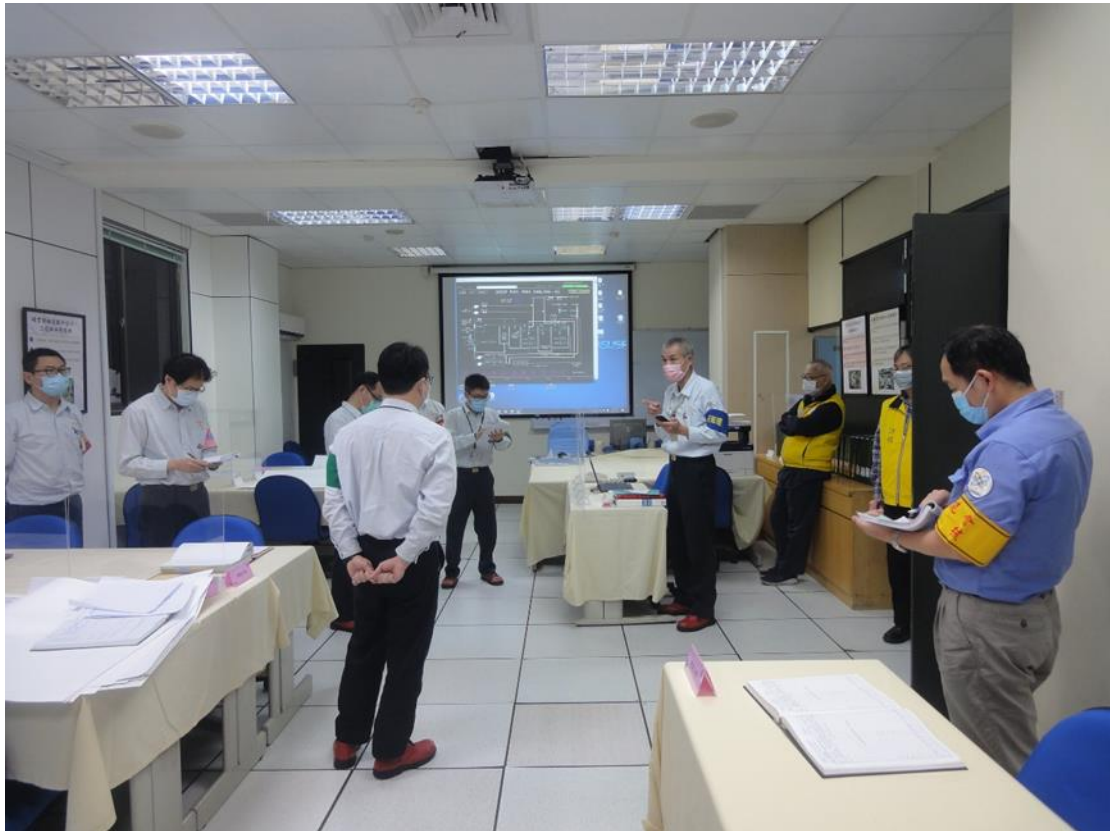
圖 1 核能二廠控制室撤離演練視察

視察結果未發現不符合程序書或相關規定，惟仍可再精進事項如下：345kV 開關場火災有毒氣體因通風系統故障侵入控制廠房，造成主控制室及遙控停機盤無法停留，人員撤離至後備場所，依程序書 1452 條件進入大範圍災害減緩程序(EDMG)。惟依程序書 1401，撤離控制室導致電廠控制位置移轉備用地點時，應進入緊急戒備事故，請電廠檢視、整合相關程序書處置措施。本項列入 112 年議題會議討論。

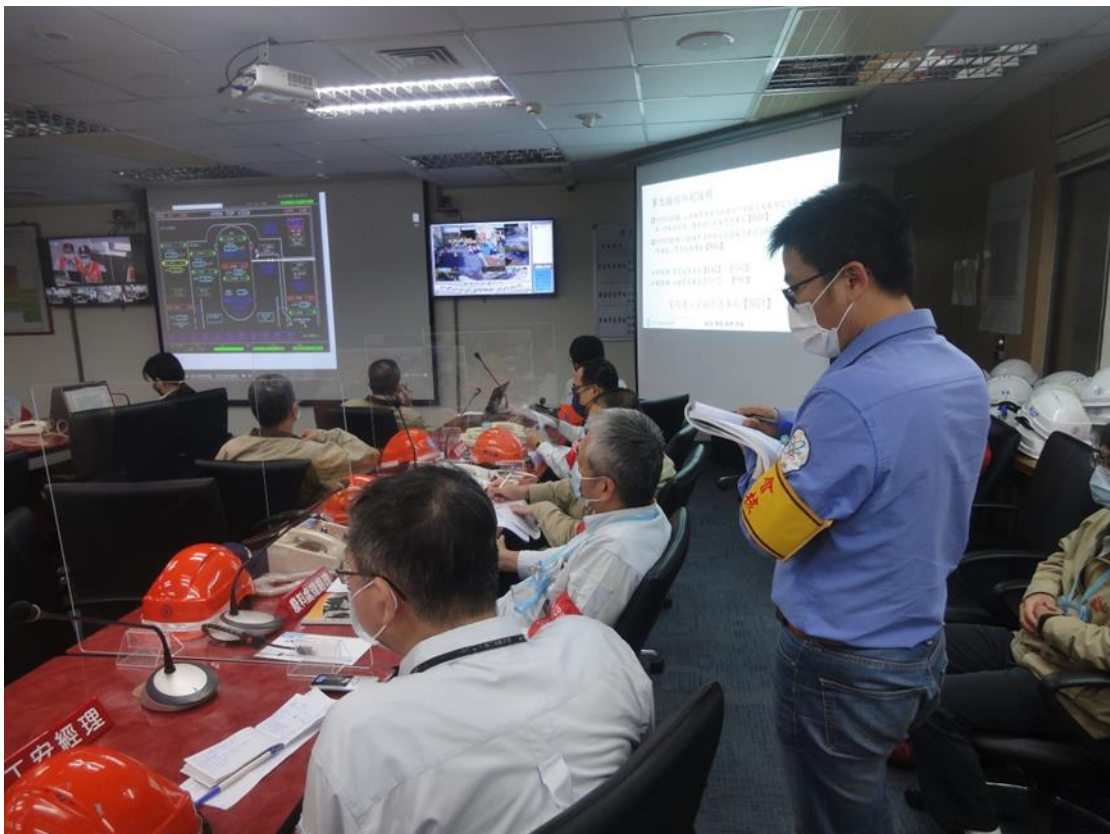
圖 2 核能二廠技術支援中心演練視察

電廠於規定時間內設置成立技術支援中心掌握電廠事故狀況，依程序指揮廠區內各項緊急應變行動，並訂定最優先檢修項目後，隨時追蹤檢修進度，減緩事故後果。與廠內各應變中心、控制室及台電公司核子事故緊急應變中心通訊設施暢通。

技術支援中心成立後，依據「核子事故分類通報及應變辦法」迅速正確研判事故類別，並於判定後 15 分鐘內通報相關單位，一小時內傳真核子事故書面通報表，且每小時持續事故狀況通報，符合程序書要求。

核技組於 1 號機用過燃料池失去補水能力時，即對用過燃料池進行溫度監控及溫度趨勢分析，符合規定。

各組間的協調互動良好，充分執掌各組業務職責且各組間互相支援，共同積極處理故障設備減緩事故持續惡化。

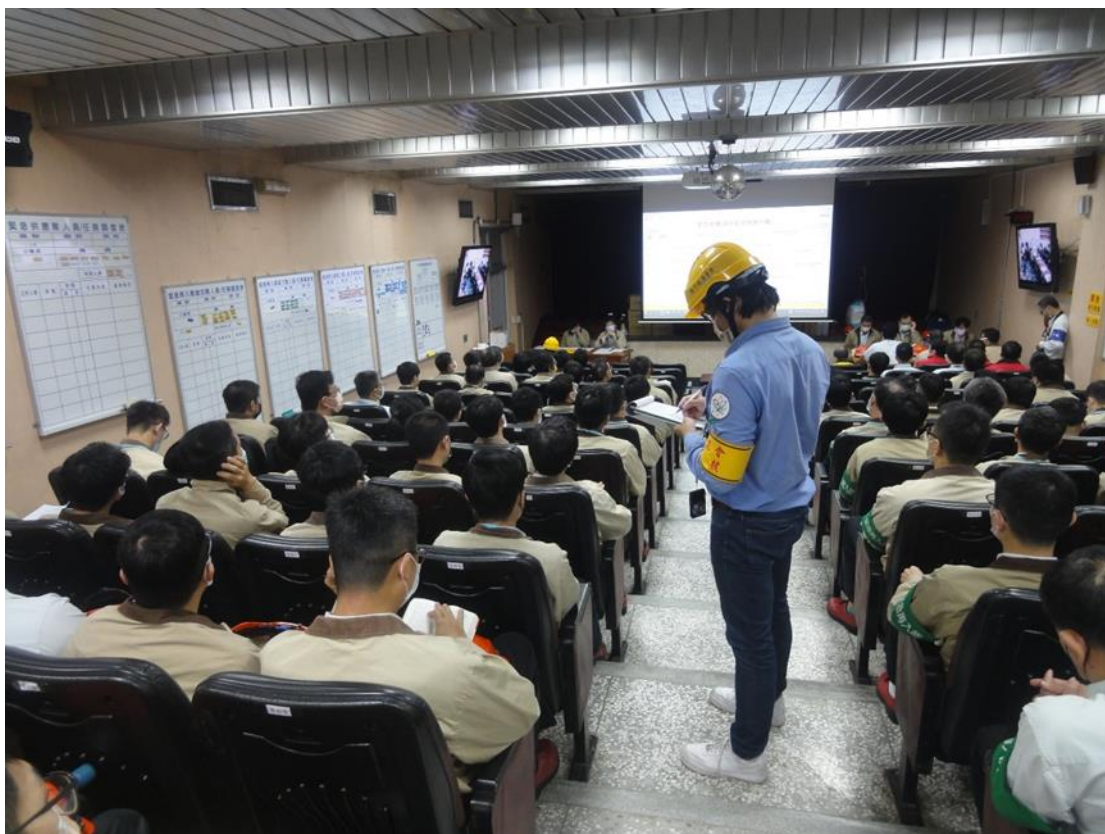
圖 3 核能二廠作業支援中心演練視察

作業支援中心接受大隊長指示後，各隊隊長均能迅速調派人員成立任務小組，交付任務時並將工作性質、使用程序書、所需設備、應注意事項等逐一向接受任務小組負責人說明，待該小組充份了解其工作任務後，才令其出發。

接受任務之小組出發前清點人數，進入工作區，作業支援中心主動與該小組保持聯繫，必要時在廠房佈置掛圖上，標明其作業位置，以掌握廠房內各不同工作小組之即時動態。

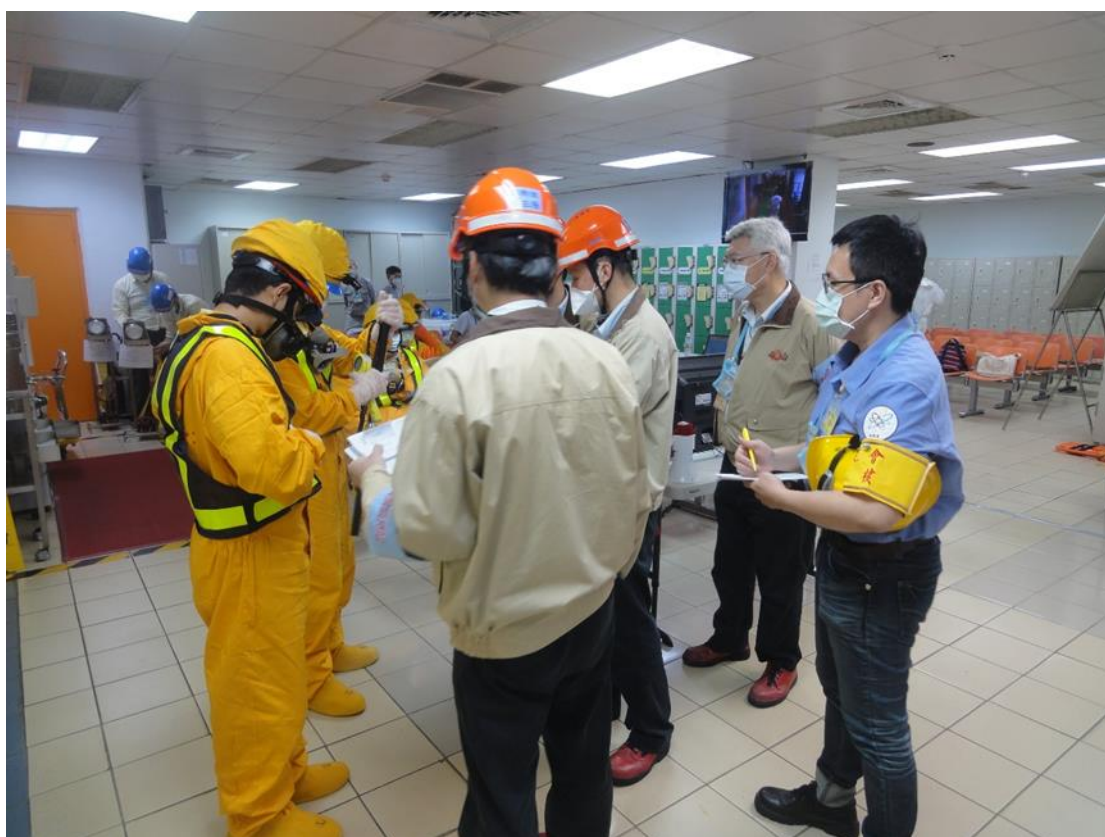
圖 4 核能二廠保健物理中心演練視察

保健物理中心(HPC)應變人員依程序書 1414 輻射偵測程序，派員至廠房及監測區下風向執行輻射偵測作業，並將偵測結果回報後，由 HPC 人員將偵測結果紀錄於白板上。

偵測人員於進入廠房及監測區前，確實依據程序書完成防護衣物穿著及偵測工具清點，輻射偵檢完成後，確實將結果回報到 HPC。

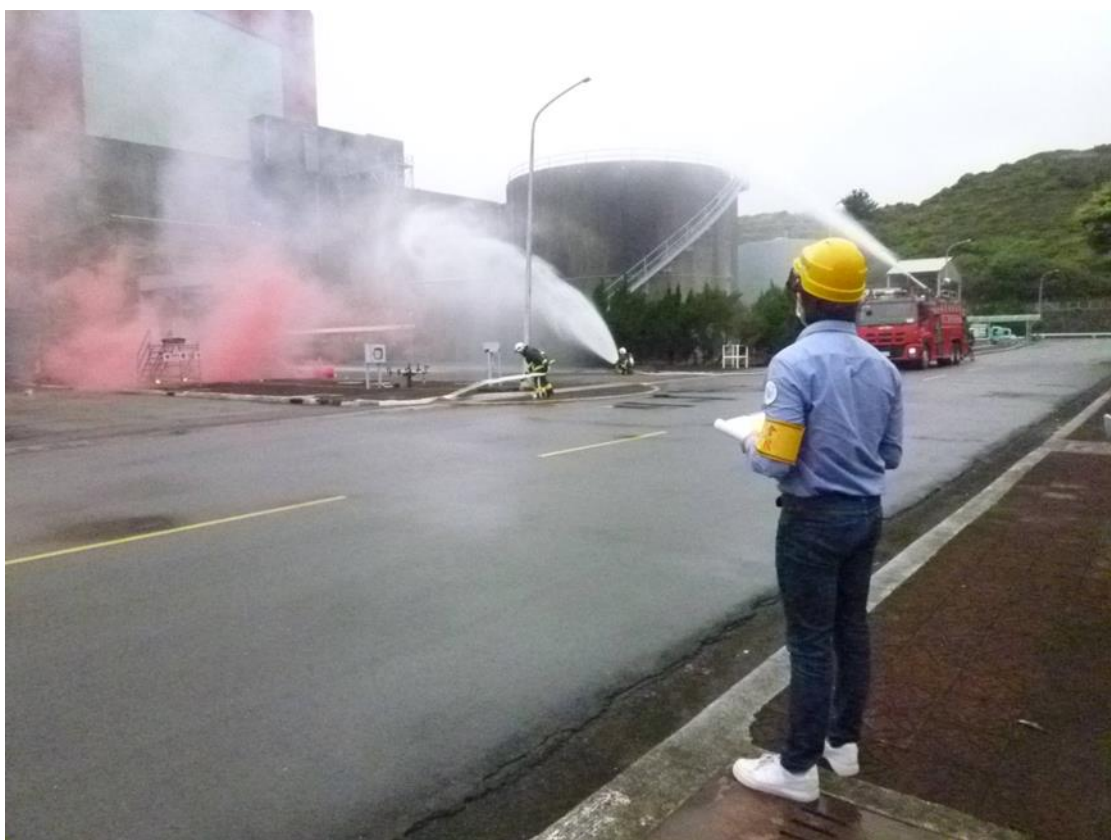
圖 6 消防演練視察

火災發生時，控制室值班經理立即通知廠內消防班出動滅火，並指派機電助理擔任消防顧問。

消防人員動員迅速確實、裝備齊全，消防車停於滅火有利位置。消防顧問及火場指揮官決策明快，指令完整、通訊器材良好。

視察結果未發現不符合程序書或相關規定，惟仍可再精進事項如下：依演習腳本，345kV 開關場已陷入火海，火勢延燒逼近 69kV 廠房及開關場控制室，開關場值班人員無法自行以滅火器撲滅。開關場值班人員可依程序書 113.3，評估採取疏散相關行動。

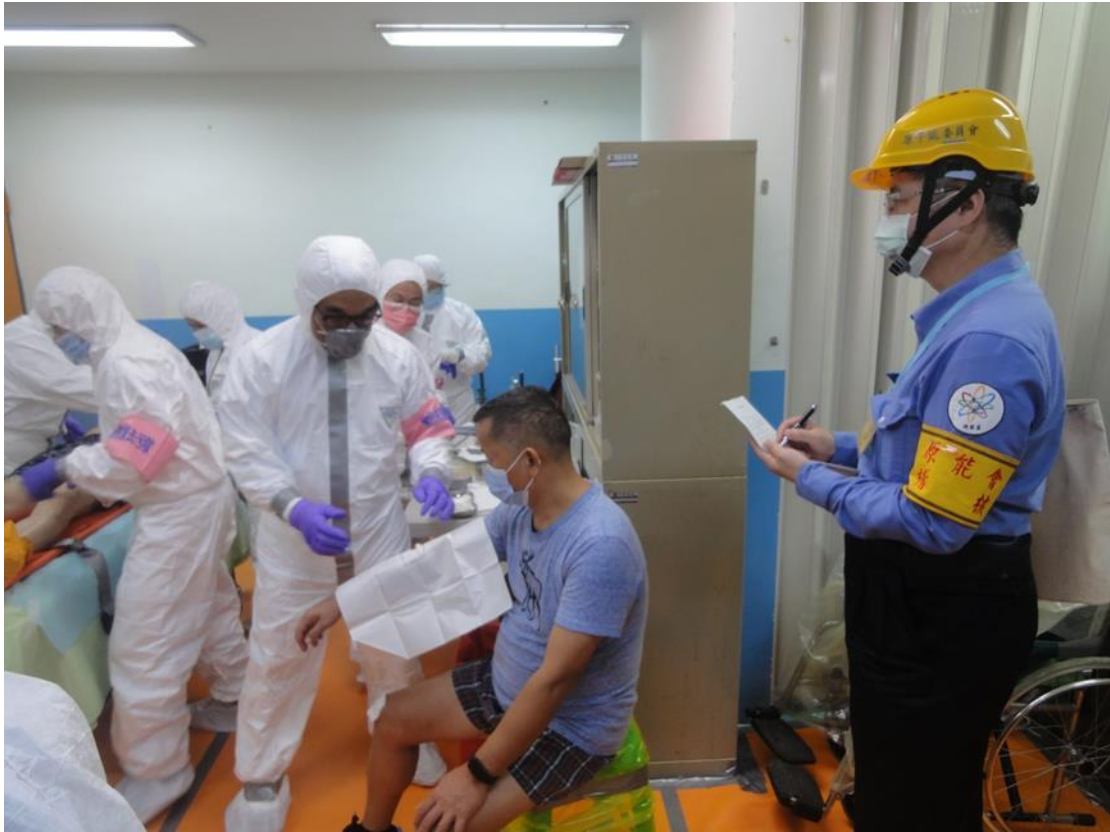
圖 7 輻傷救護演練視察

本次演習情境設定 2 位緊急再入隊員至 2 號機主蒸汽隧道(MST)檢查蒸汽管路洩漏，1 位隊員因不慎被管路絆倒，撞擊閥桿，右手前臂及右膝蓋多處挫傷。另 1 位隊員在搶救時不慎滑倒摔落地面，骨盆受傷無法走動，意識清楚。

作業支援中心指派緊急救護去污隊派員前往現場將 2 位受傷隊員送至救護去污站進行急救處理後。1 位經醫師判定不需後送，1 位經聯繫後送往台北榮民總醫院輻傷中心做進一步醫療處置。

救傷、除污與送醫之整體作業流暢，能把握要領，並使用正確工具。醫師在除污與初步傷口處理時，指揮明確，動作確實，操作嫻熟，減低污染擴散，符合程序書要求。
