112年核能一廠緊急應變計畫演習 視察報告

行政院原子能委員會核能技術處
中華民國 112 年 8 月

112 年核能一廠緊急應變計畫演習視察報告

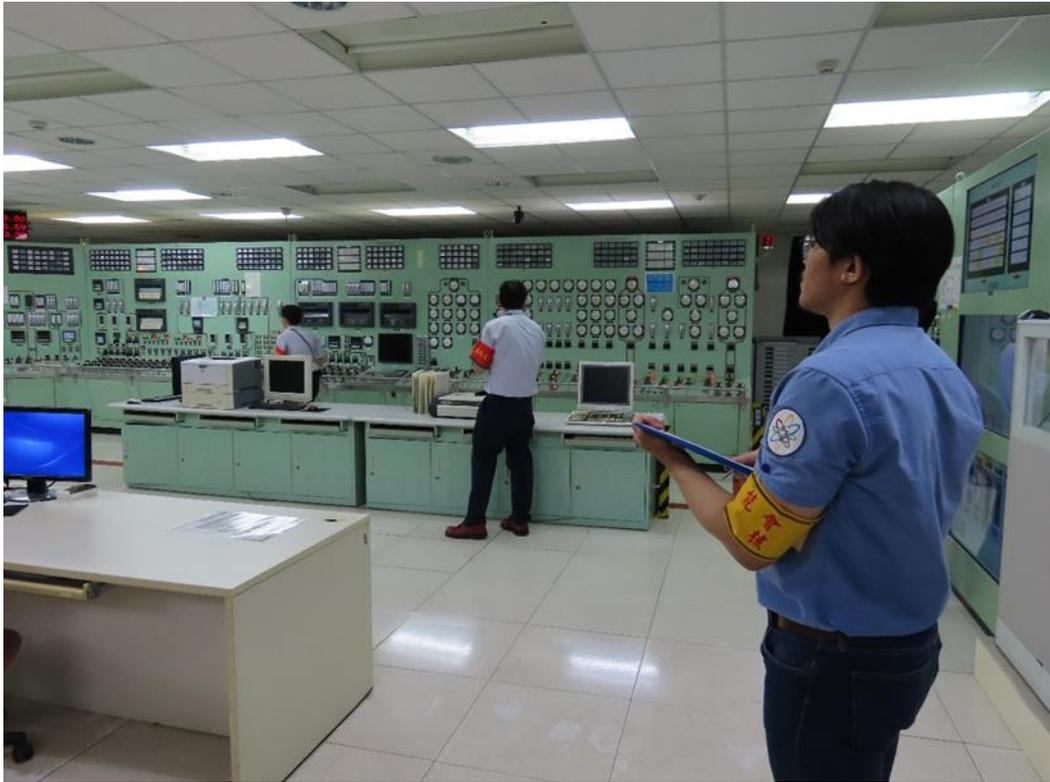
圖 1 核能一廠控制室應變演練

值班經理能確實掌握機組狀態，相關 EDMG 小組成員工作之分配亦屬適當。演練過程中，值班經理和保安監控中心保持良好的溝通，接收電廠全面訊息，並要求監控中心及保警執行電廠廠內及廠外保安相關工作；運轉人員對於事故之評估及應變作為符合程序書之要求。

1. 針對值班經理召開 EDMG 小組成立時，建議應先彙整機組現狀資訊，包含反應爐水位、溫度及判斷是否有失水問題，待確認後再進行工作分配較為適宜。
2. 電廠遭受飛彈攻擊後，宜先清查受攻擊區域人員傷亡狀況，必要時請求醫療支援。

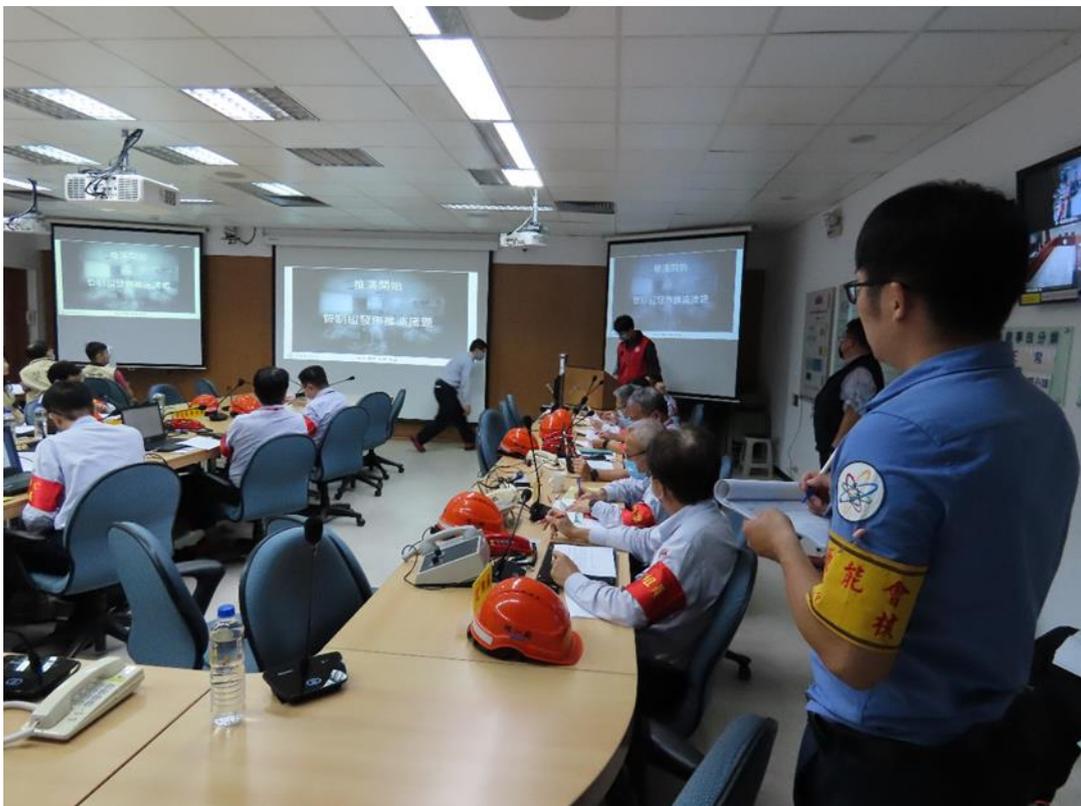
圖 4 核能一廠技術支援中心兵棋推演

本次兵棋推演議題係參考烏俄戰爭期間，烏克蘭核電廠遭受攻擊之情境，共進行三節次推演。第一節電廠成立應變組織，掌握遭受攻擊後之機組現況，確認救援順序；第二節調動電廠各項資源，處置廠內事故災害；第三節尋求外援，確保人員及用過燃料安全。每節次各召開一次工作會議進行議題處置推演。大隊長全盤掌握事故狀況，TSC 成員互動良好，相關議題能迅速提出對策進行討論。

1. 本次演習情境設定為 5 號緊急柴油發電機掛卡檢修不可用，但情境演練至緊急柴油發電機 A 台啟動後，TSC 成員報告因應後續可能機組情況時，可使用 5 號緊急柴油發電機，宜再補充說明 5 號緊急柴油發電機可用之原因或尋求其他電源設備。
2. 用過燃料池循環冷卻水阻塞之處理，宜再強化。

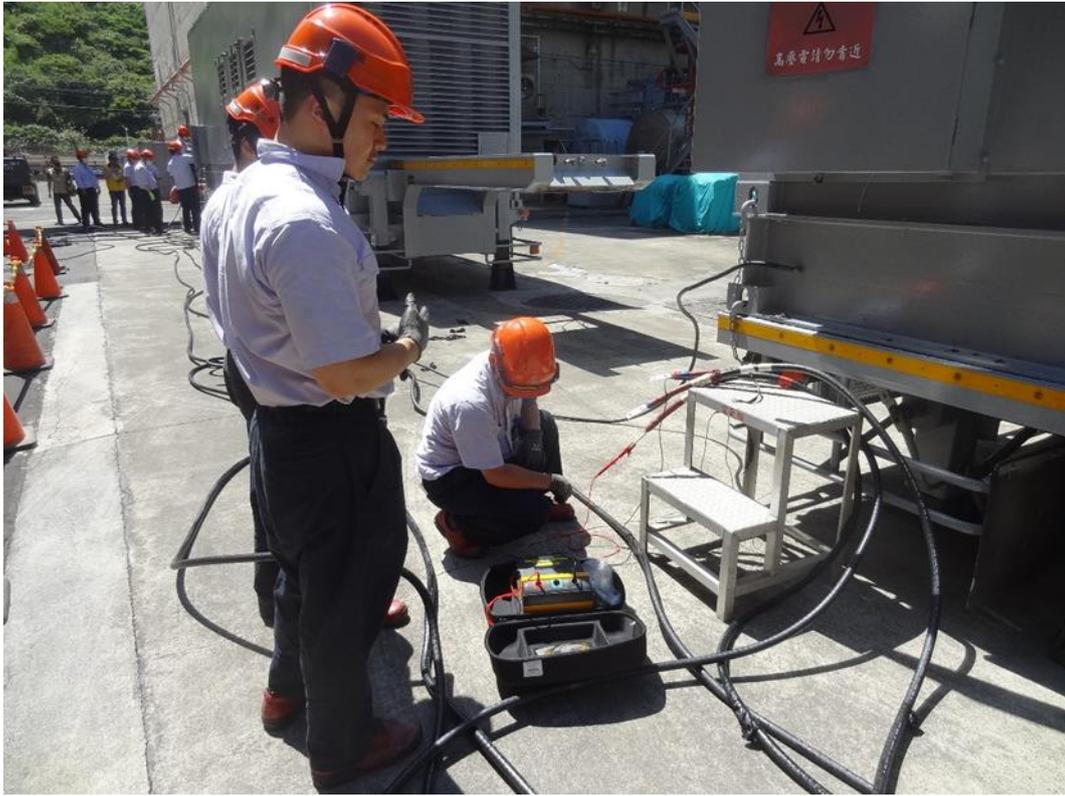
圖 5 1500kW 4.16kV 電源車廠房外列置演練

1. 列置電源車時，需佐以水平儀工具校正，有部分水平儀內已無液體可供判別車體定位是否水平，宜強化平時整備察查作業。
2. 4.16kV 移動式電源車列置演練本次由電廠員工執行，列置電源車至廠房內匯流排之電纜線時，部分段落發生打結狀況，宜強化員工平時訓練。

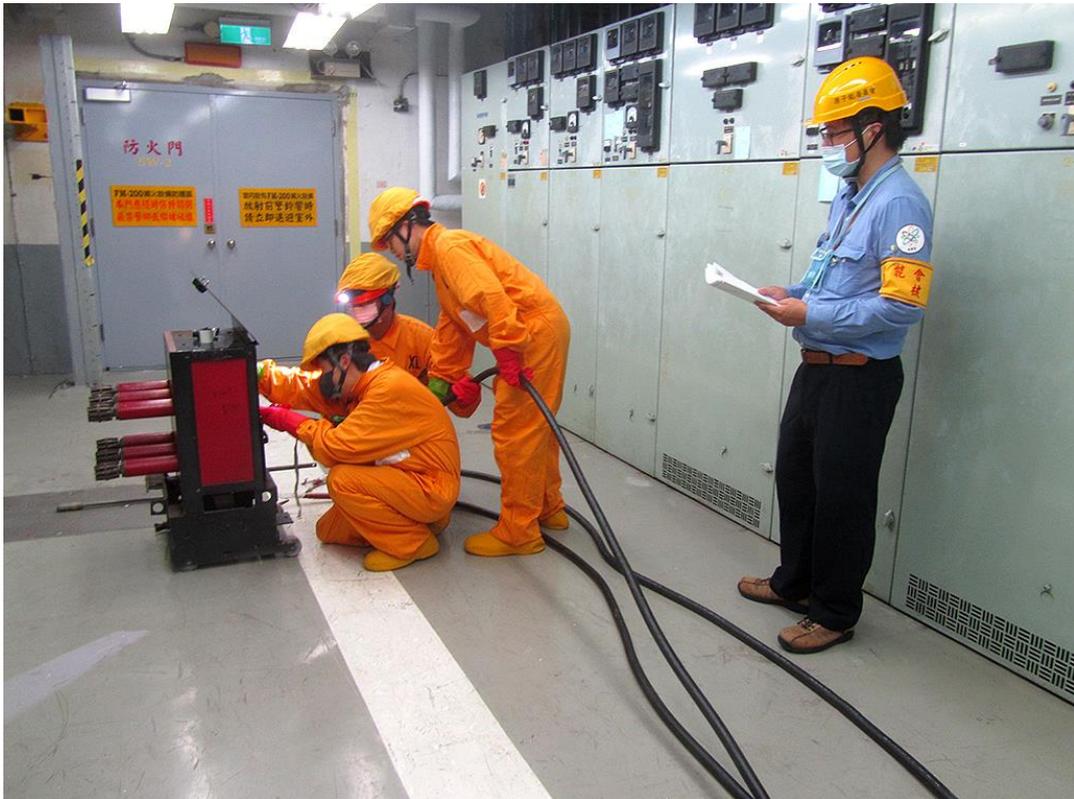
圖 6 1500kW 4.16kV 電源車廠房內匯流排引接演練

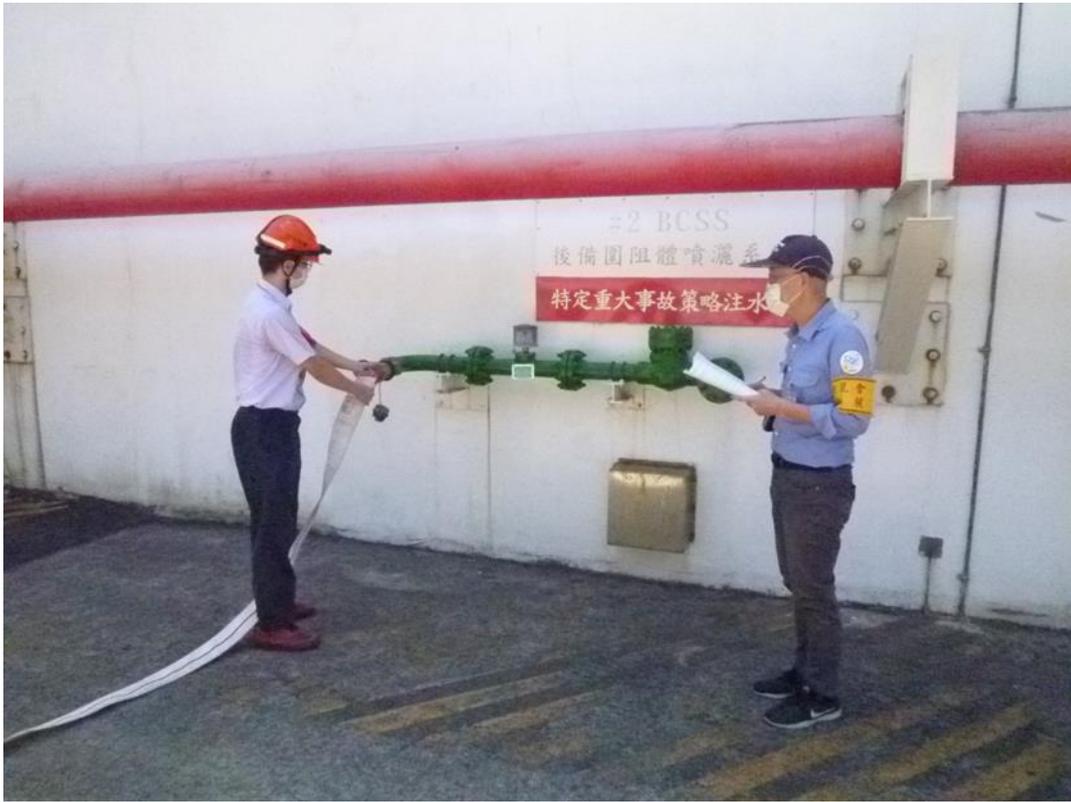
圖 7 用過料池注水管路列置演練

本次演習共計執行「4.16kV 移動式電源車列置」及「變通替代注水列置」二項作業，其中「變通替代注水列置」可再細分為第一階段由廠區消防栓取水及第二階段由冷凝水儲存槽(CST)取水二種來源。採「實物、實地、實作」方式，驗證救援設備列置所需軟、硬體功能及人員使用熟練度。
