106 年核能二廠緊急應變計畫演習 視察報告

行政院原子能委員會核能技術處
中華民國 106 年 11 月

106 年核能二廠緊急應變計畫演習視察報告

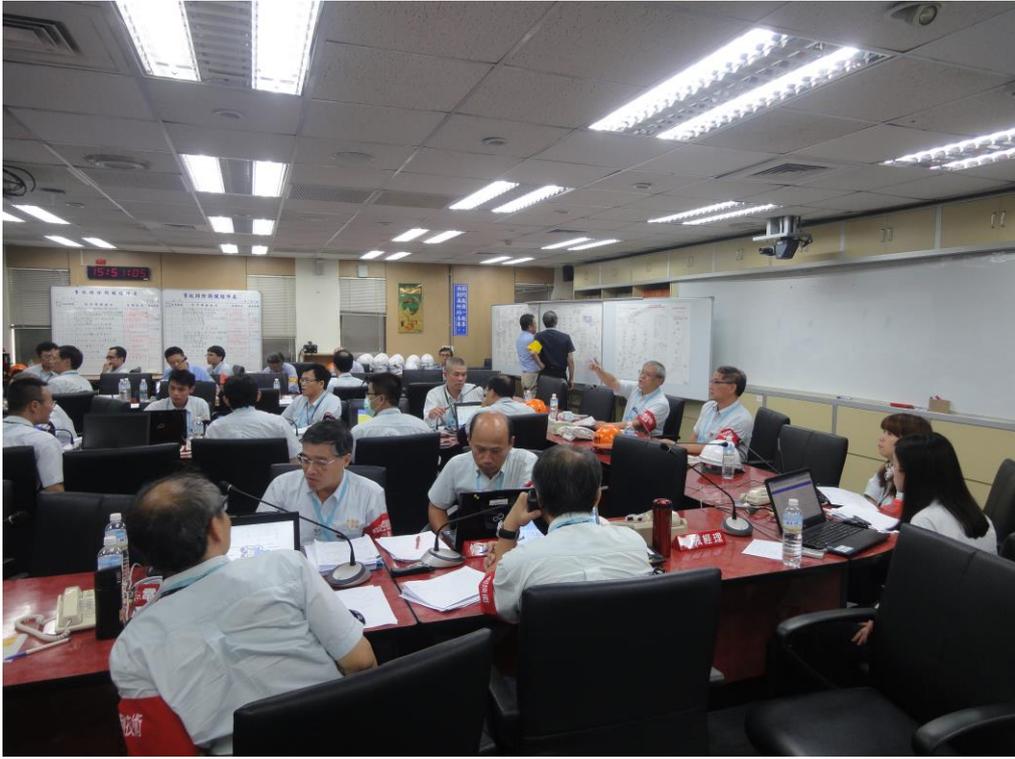
技術支援中心演練

1. 技術支援中心（TSC）於 10:50 成立，1 號機及 2 號機「事故排除關鍵組件表」於 11:22 才將相關故障設備填寫完畢，時間管控有待加強。另相關維修設備（例如：餘熱移除系統（RHR）B 串）預定完成時間未適時更新。
2. 演習成員於下達關鍵決策時，部分並未落實三向溝通，請落實訓練時所要求唯一字句「正確」或「請再確認」。

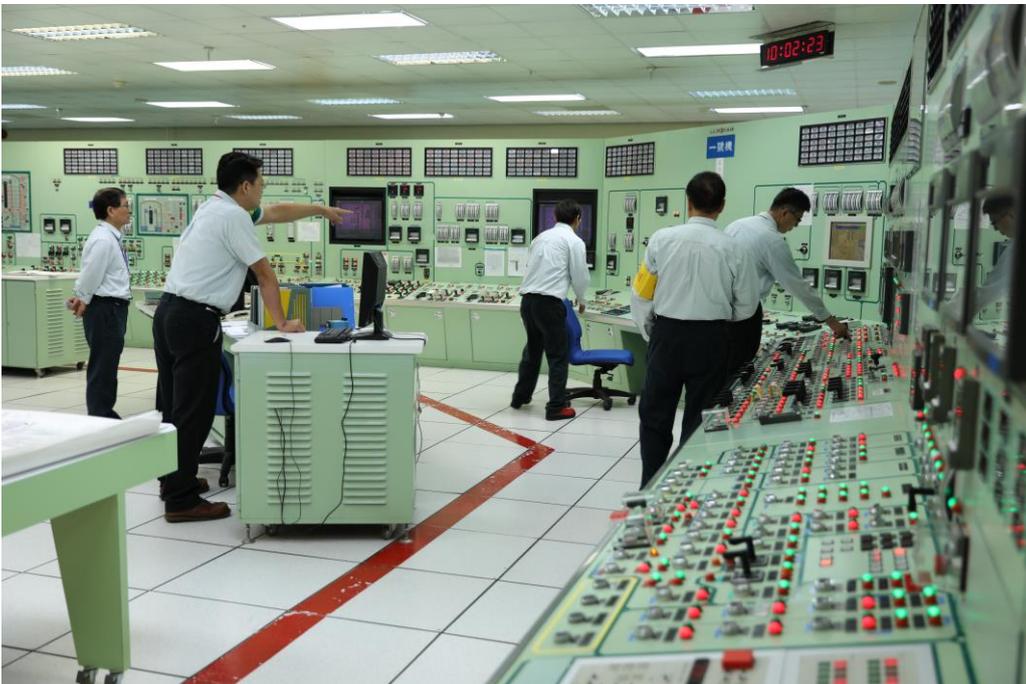
模擬操作中心演練

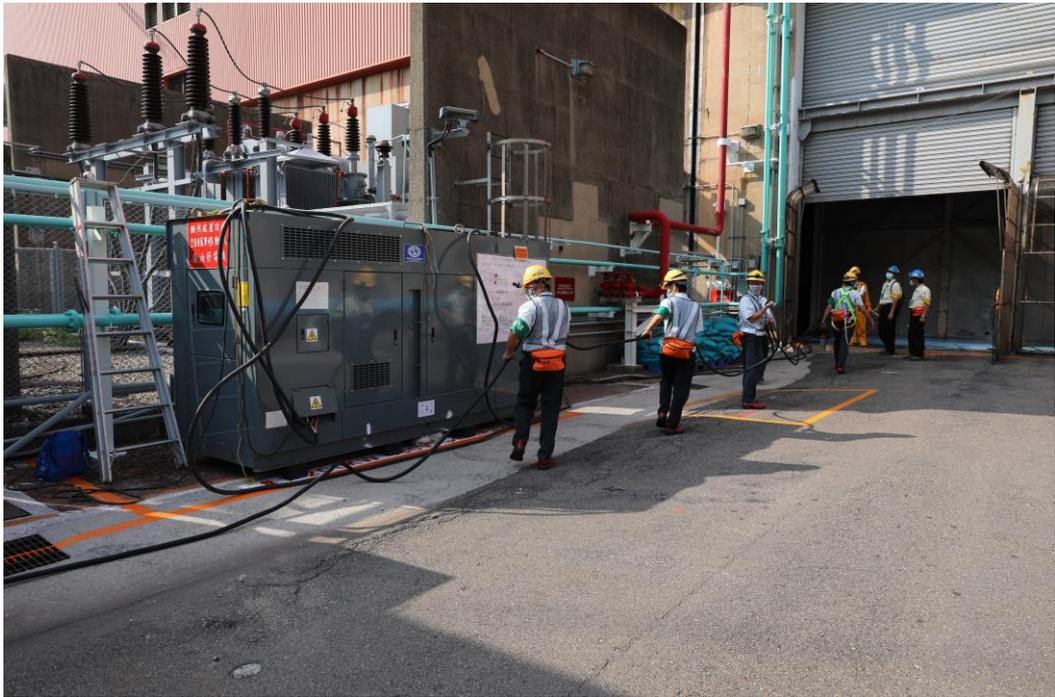
移動式 480V 200kW 柴油發電機引接演練

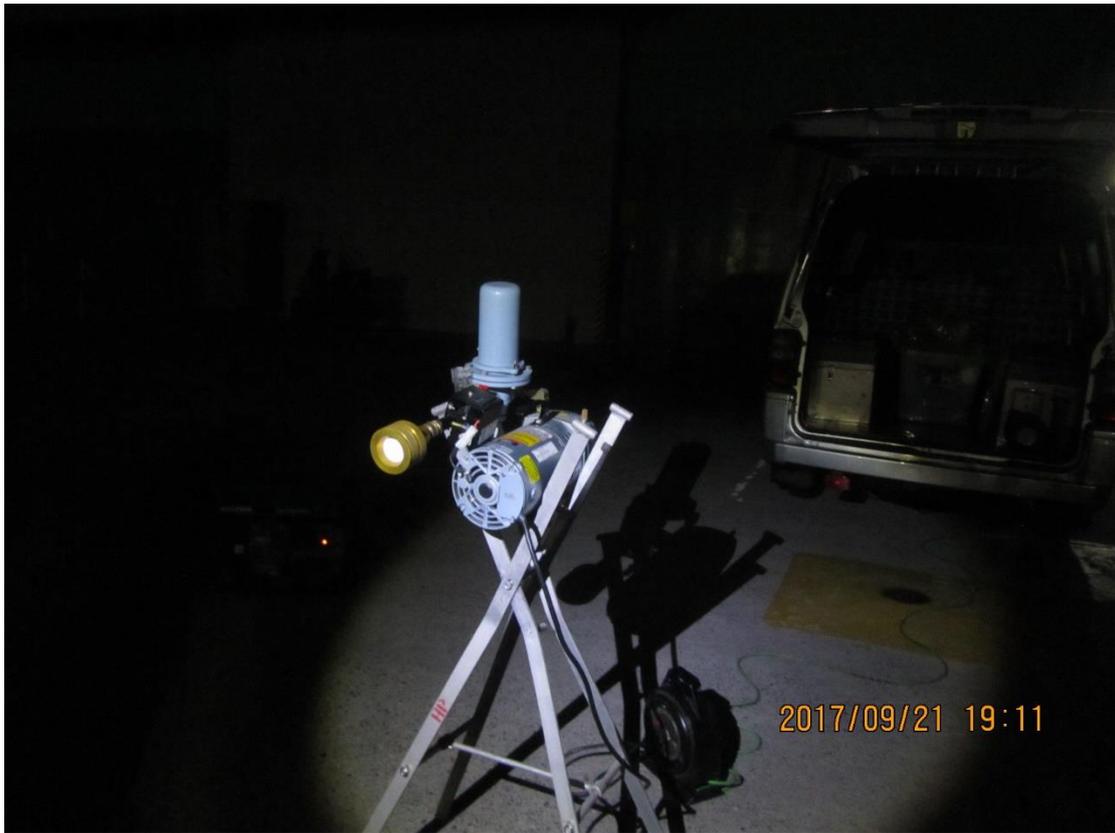
廠界輻射偵測之空氣抽氣機演練

1. 緊急輻射偵測隊執行廠房輻射偵測後，應依程序書填寫特殊輻射偵測報表，但「所使用之偵測儀器」乙欄僅填寫儀器名稱，未填寫儀器廠牌、序號，另使用之儀器種類亦未全部記錄，例如現場除直接輻射劑量之外，亦有量測空浮濃度，但使用儀器僅填寫AD-6，且未填寫抽氣流量。
