# 美國 Crystal River 電廠 3 號機準備除役之綜合報導

2013 年 2 月 15 日

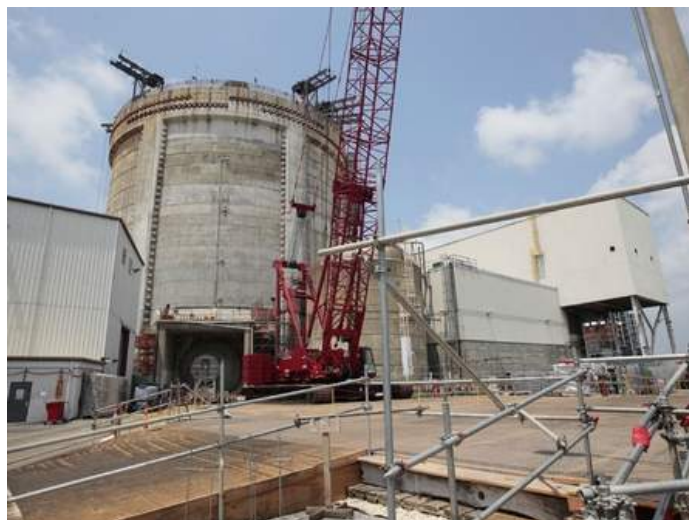
圖 2: Crystal River 3 號機圍阻體施工搭架外觀

升及執照更新(或稱延役)到 2036 年之計畫<sup>2</sup>。唯在更換蒸汽產生器過程中，必須切除部分圍阻體的混凝土以利更換作業，該公司人員卻發現混凝土出現了層隙或脫層(Delamination)的現象。經過修補此區域缺陷之後，在 2011 年 3 月份之壓力試驗時，又發現其他的區域也出現同樣的狀況。

所謂混凝土層隙或脫層(Delaminating)，係指混凝土構件受氯氣或鹽水侵襲，構件內之鋼筋銹蝕體積膨脹，於混凝土內部形成隱藏式之裂紋，當裂紋長度與寬度逐漸增長時，導致鋼筋與外層鋼筋附近之混凝土分離，即產生剝離的情形<sup>3</sup>。Will Davis 也引用美國核管會的監管報告上的資料，描述 2011 年 3 月 14 日當 Crystal River 3 號機持照者修復完成受損區域混凝土，並施加圍阻體鋼筋之張力後，壓力計出現了不正常且超過刻度上限的情形，聲音監測的設備則出現了高度聲音活動的訊號，且此現象持續了約 20 分鐘之久。隨後再經過多次非破壞檢測(NDE)指示驗證後，確認其他部位混凝土也發生了層隙(脫層)的情形，隨後同年 7 月又
