核能電廠安全檢視結果與強化措施

台灣電力公司

中華民國100年5月31日

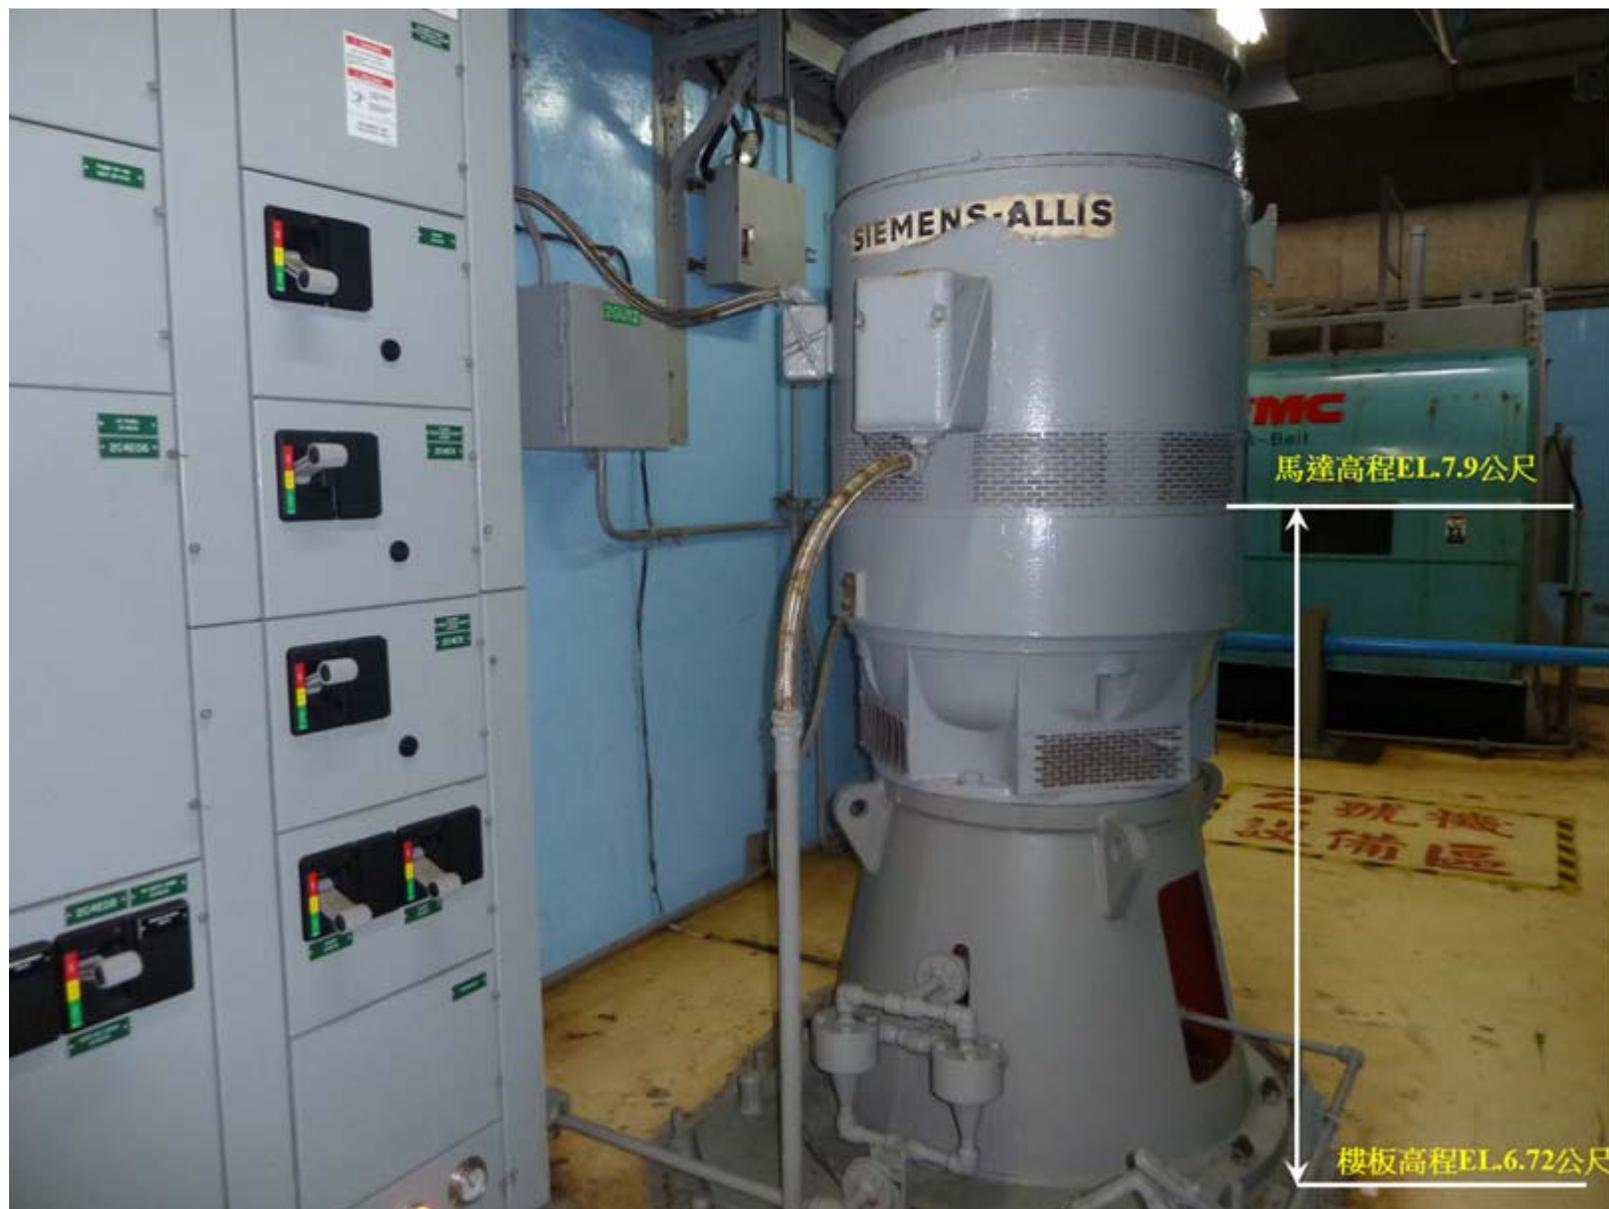
◆核二廠緊要海水泵室馬達高程7.9公尺低於FSAR海嘯溯上高度10.28公尺

10.28公尺為海嘯設計基準浪高7.78公尺的溯上高度，惟FSAR未明述海嘯湧入緊要海水泵取水渠道後之上湧高度，已依據現有緊要海水泵室臨海地形地貌與廠房結構模擬分析，確認緊要海水泵室海嘯實際上溯高度8.98公尺

馬達高程EL.7.9公尺

樓板高程EL.6.72公尺

1. 假設發生海嘯，上湧海浪破壞緊要海水泵馬達絕緣，廠區有電時，將立即以備品更換
2. 超出設計基準事故，造成廠區全黑與熱沉喪失，則採機組斷然處置程序，並執行替代餘熱移除之因應措施

◆核二廠緊要海水泵室馬達高程7.9公尺低於FSAR海嘯溯上高度10.28公尺之改善方案

1. 於現有2處進出口防火門外側增設水密門，並於抽水泵與迴轉式攔污柵之間加設可拆式鋼製防水牆共6面
2. 現有開孔需予以封堵
3. 各阻水區域增設1台自動啟動沉水泵
4. 預計於100年6月30日完成
5. 泵室主要機電設備經設置水密門及封堵設施後，防水能力可提高至高程11公尺

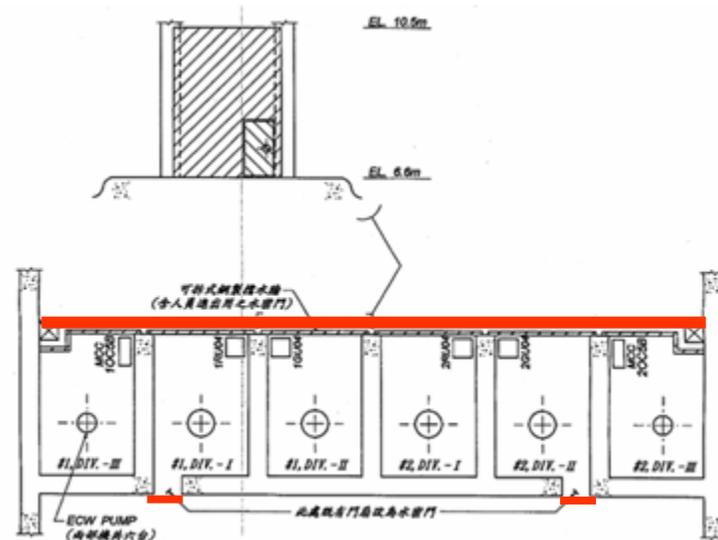
◆ 提升核三廠廠用海水泵室防海嘯能力

1. 緊要海水泵室前端之進水池池頂最低高程4.8公尺，為開放式混凝土格柵，間隔相當大，海嘯可能挾帶之大量雜物由頂部落入進水池，容易造成抽水機前之細網篩受雜物阻塞而影響流量
2. 計畫於進水池頂部開孔上方增設格柵，以防止雜物落入，預訂8月31日完成
