經濟部「核四地質調查安全評估報告」之  
原能會安全評估報告  
(初稿版)

行政院原子能委員會

中華民國 105 年 5 月

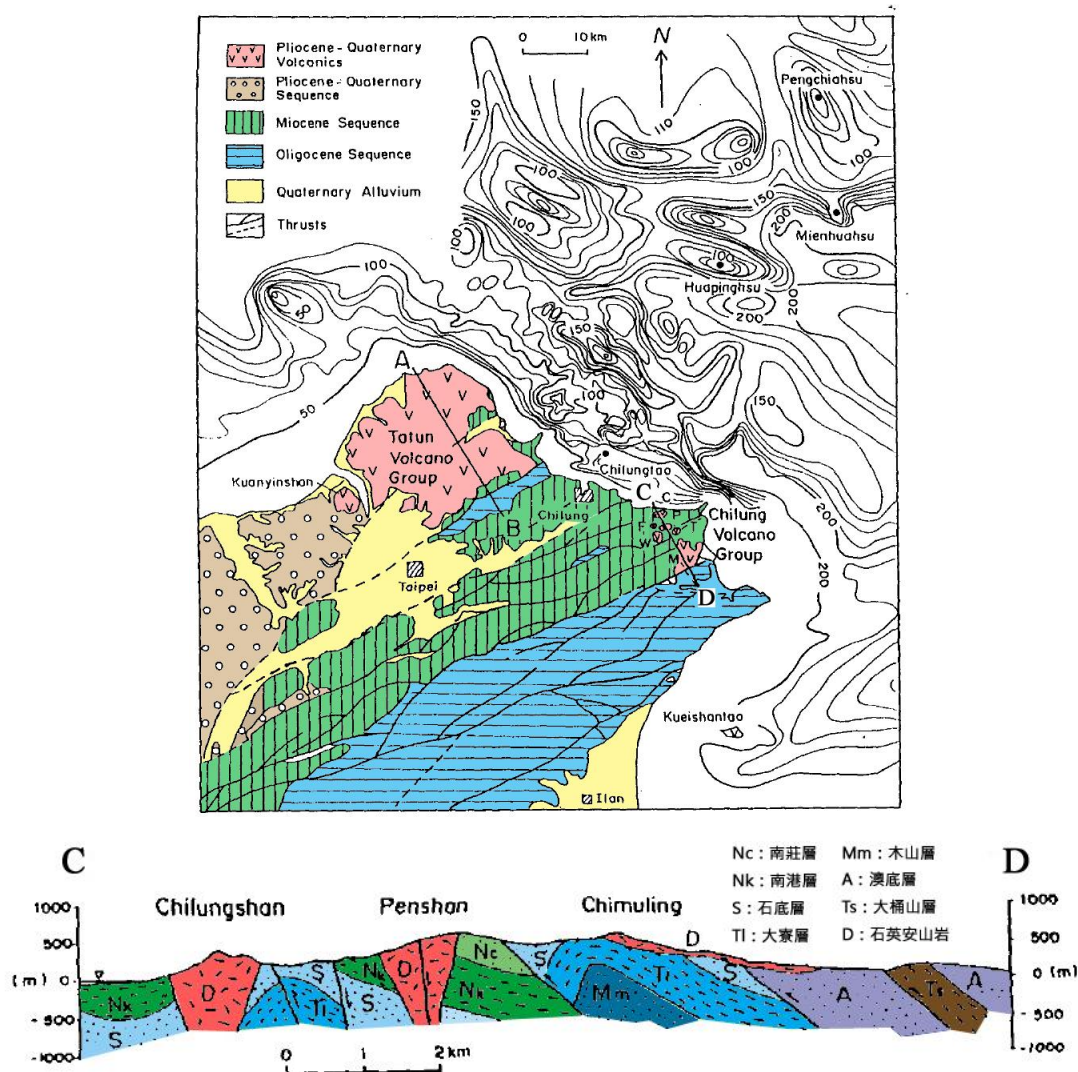
圖一 北台灣地質構造圖以及東北部 CD 地質剖面圖（修改自 Teng et al., 1992）

(1)將通過基隆火山群的正斷層與核四廠區周圍的主要斷層相比較，可發現核四廠區北面的龍洞、澳底斷層、南面的屈尺、枋腳斷層以及西面的貢寮斷層等，均屬於台灣北部地區於蓬萊造山運動時期產生之逆斷層，其型態與形成機制與基隆火山群正斷層截然不同，因此可研判，通過基隆火山群之正斷層與核四廠區周圍的主要逆斷層無直接關聯。

(2)通過核四廠一、二號機汽機廠房下方之S斷層，因呈現南北方向

且具有正斷層特徵；雖然S斷層所經過的岩層中未發現火成活動相關礦體或岩石存在，但由前述之基隆火山群正斷層的形成機制，不排除S斷層與基隆火山群正斷層之形成有某種關聯性，但仍須要進一步調查；後續將成立專案計畫，加強調查S斷層的活動年代以及未來活動的可能性評估。

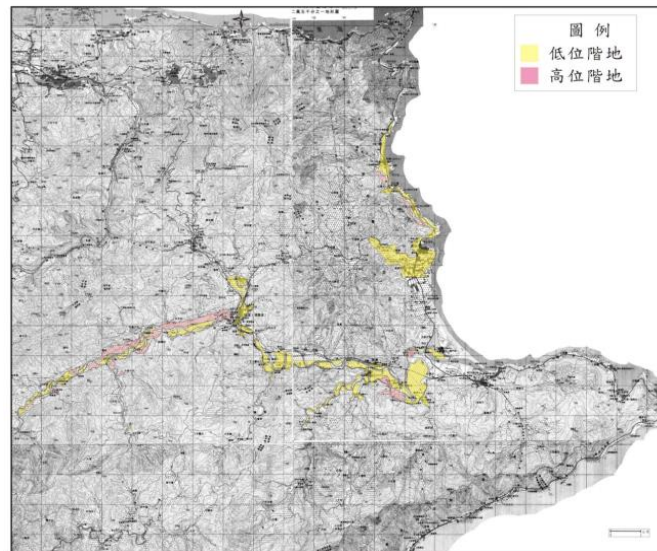
圖二 核四廠區附近河階或海階階地面調查結果圖

或海階階地面之調查成果，其結果普遍發現殘存有兩階地面(如下圖二)，顯示第四紀晚期以來本調查區整體而言陸地是呈現上升趨勢。

而於 1994 年中國地質學會的報告中亦指出，由本區最低階(第 I 階海階)，標高約 12 公尺，碳 14 定年的年代為 8300 Cal yr.B.P. (距今)可知此地區在全新世裡的平均上升速率約在 1.1 至 2.4mm/yr 之間，由此推得核四廠址一帶位在台灣地殼活動性較低的地區。而枋腳斷層則位於第 II 階海階之下，利用其他地方(如庚子寮、景美溪流域)第 II 階河階與貢寮地區枋腳斷層上覆階地進行對比，可推論貢寮區階地發育年代大於 45,000 年，因此推得枋腳斷層至少 45,000 年來沒有活動。

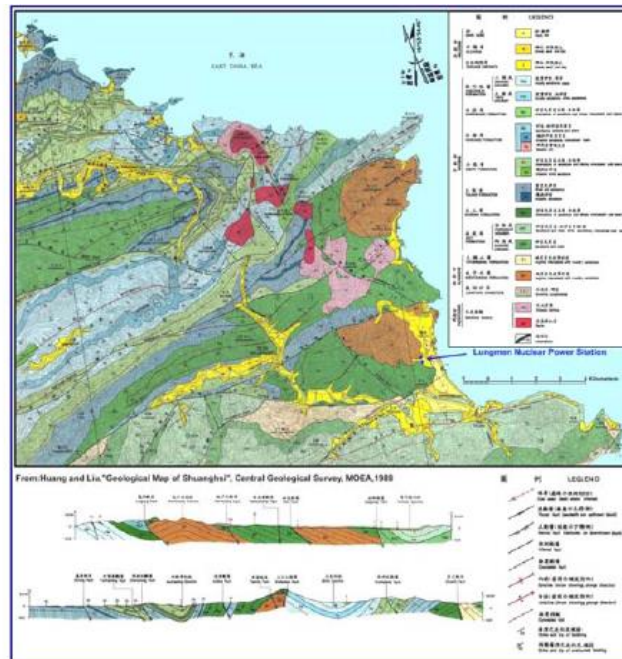
Figure 2.5-9 Regional geological map of Lungmen NPS (Shanghai Sheet)

台電公司已於核四廠FSAR(Final Safety Analysis Report) Section 2.5 中提供以下地質圖：

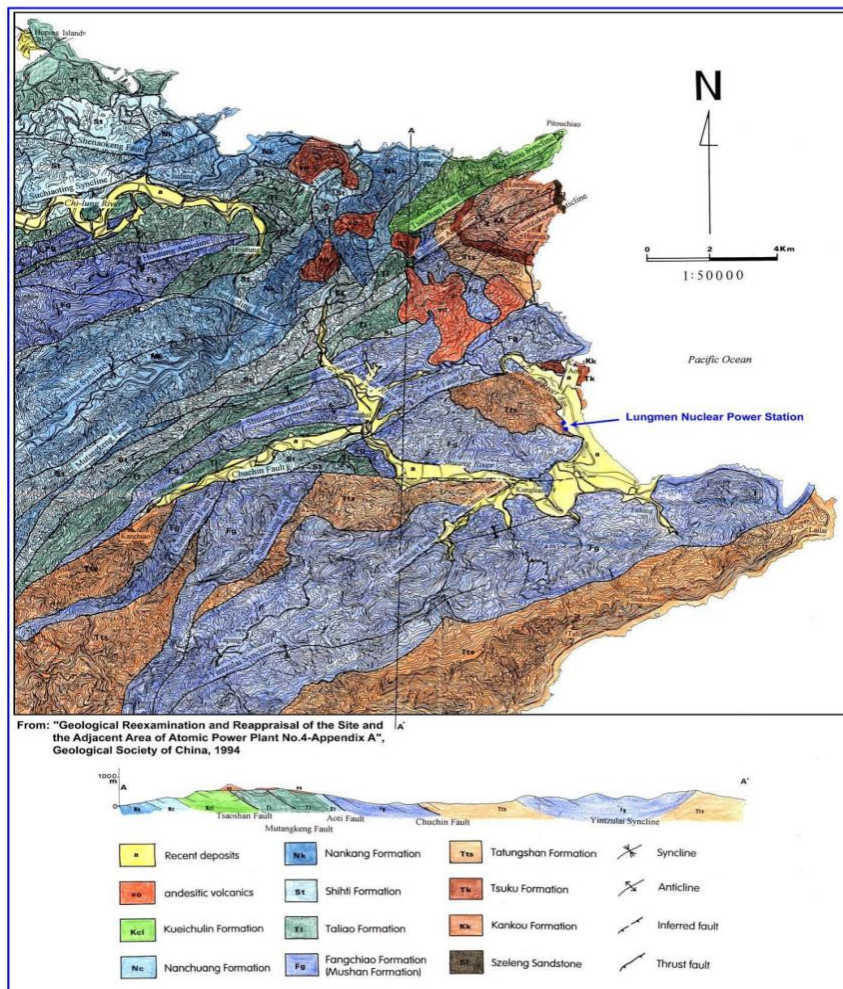
Figure 2.5-10 Regional geological map of Lungmen NPS (Aoti Sheet)

圖九 比例尺1/50000之地質圖

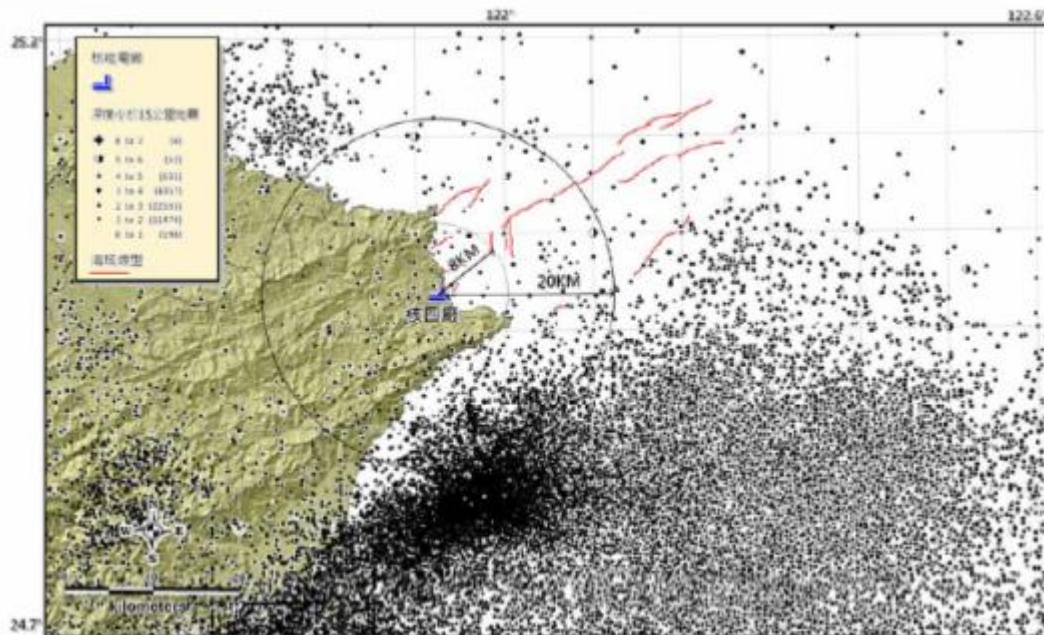
由於核四廠目前安全停機地震(SSE)是將1908年發生在台灣東部規模7.3地震，假設到距廠址最近之地體構造區分界處(約5公里)而定出SSE=0.4g。換言之，只要在场址5公里內不發生規模大於7.3的地震，皆不致影響SSE的設計基準。由於目前尚未發現足以發生地震規模超過7.3的能動地質構造，因此目

圖十四 核四廠址周圍5miles(8公里)範圍內之歷史地震(1900-2012)，歷史地震分佈中看不出地震活動與S斷層之關聯性
