# 九十二年三月核四廠建廠管制現況

行政院原子能委員會

核能管制處

中華民國九十二年四月八日

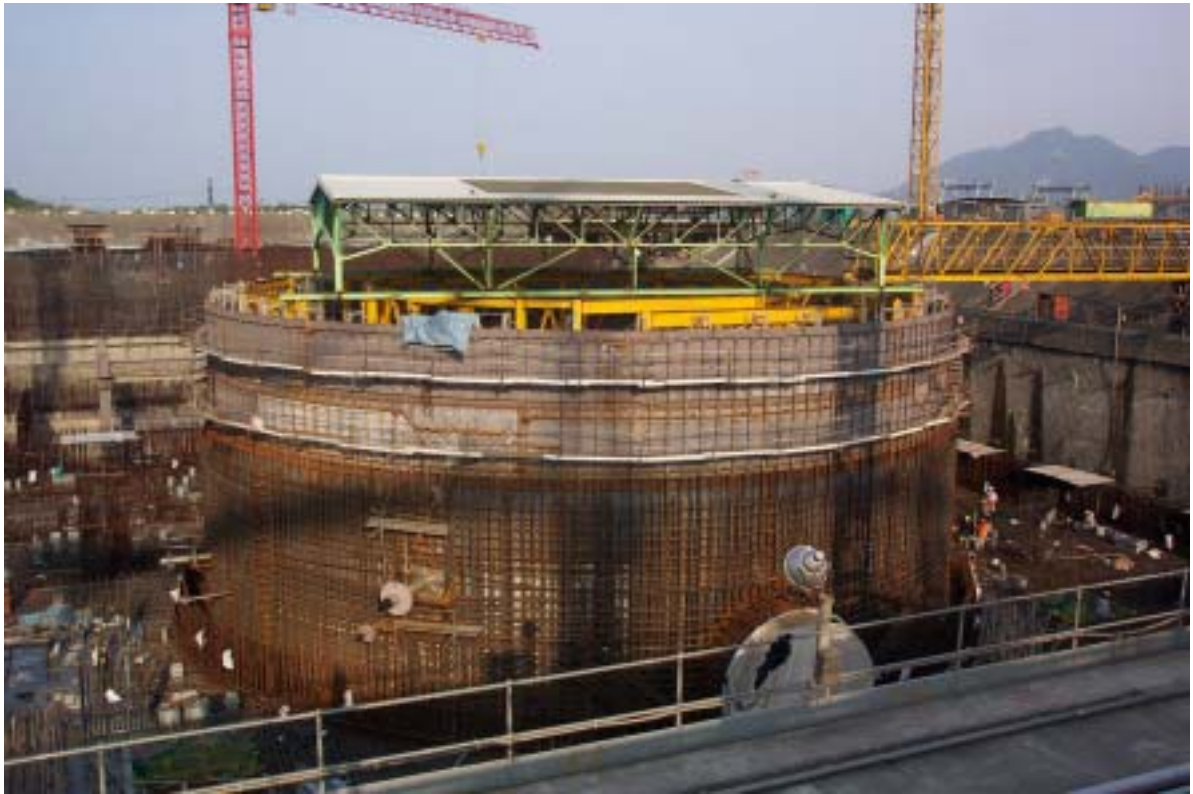
照片一：一號反應器廠房 RCCV 施工現況圖

1. 一、二號機反應器廠房土木結構持續施工，一號機已完成 EL：-1700mm 以下內、外牆施工，及 EL：-1700mm 樓版西半部之封頂作業，正分批進行底層設備及管路組裝及銲接作業，並持續進行其他區塊封頂前之鋼筋組立及埋件安裝。
2. 一號機鋼筋混凝土圍阻體 (RCCV Wall) EL. -8200mm ~-3800mm 混凝土澆置完成，二號機 RCCV Wall 則完成 EL. -8200mm ~-5400mm 之混凝土澆置。
3. 一號機反應器基座第一層粗定位完成，正進行銲道預熱及銲接。

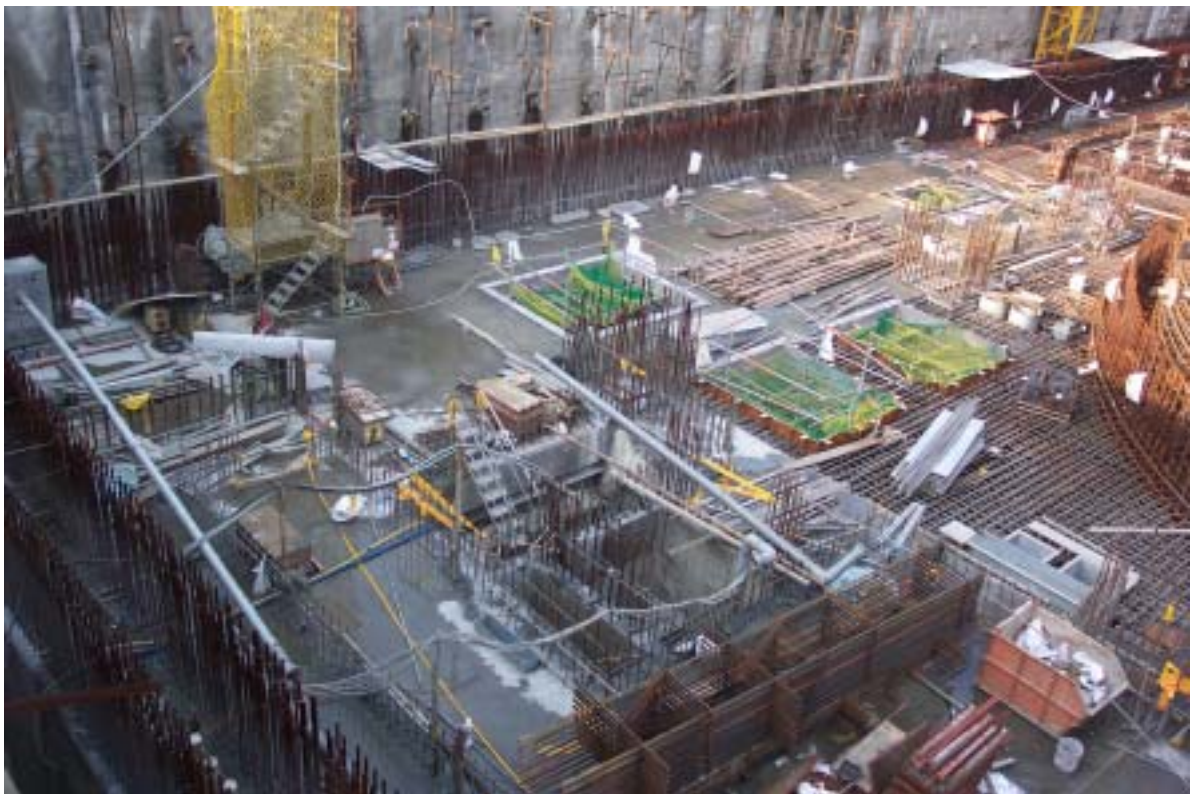
照片二：一號反應器廠房西北側 EL-1700mm 之樓板混凝土澆置完成後情形

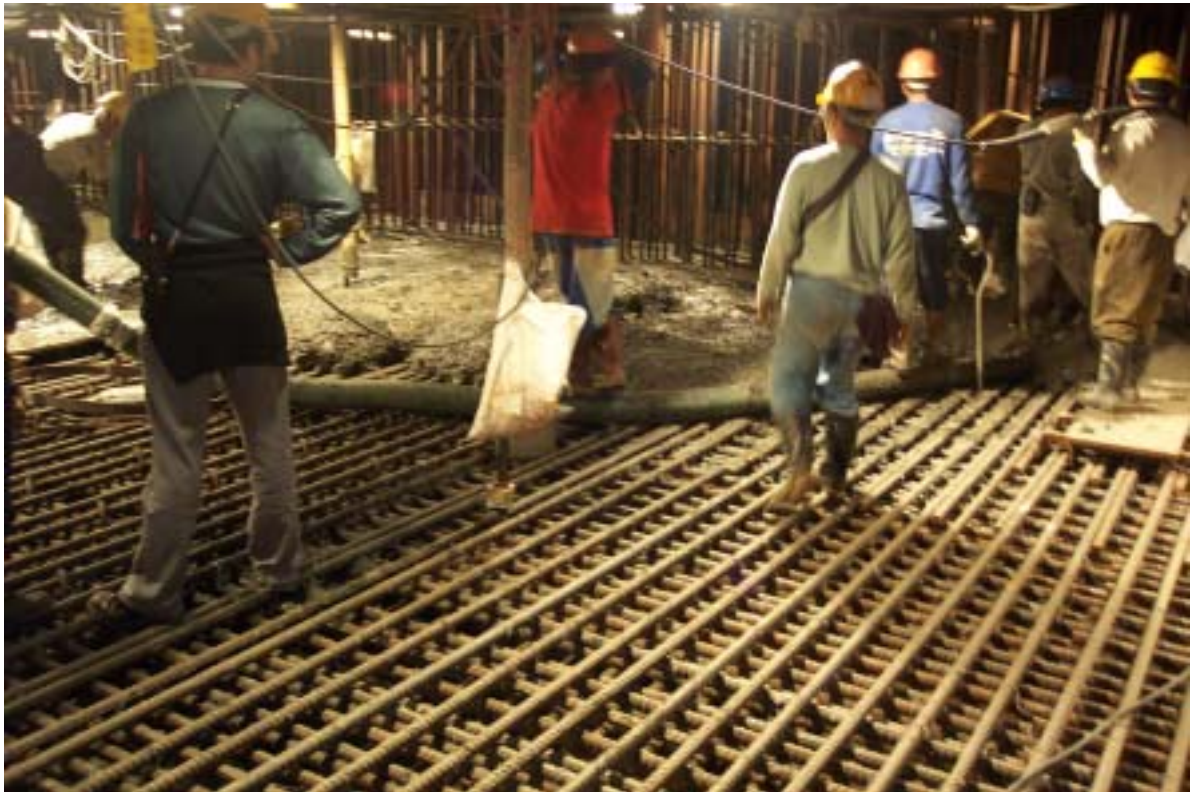
為充分瞭解核四工程土木作業施工狀況，原能會於本年元月下旬組成視察團隊，針對一號機汽機廠房基礎第十五區塊混凝土澆置作業執行視察，由於在澆置前檢查作業中，視察人員發現部分鋼筋間距未能符合要求，隨即要求施工單位進行改善，並將該區塊澆置作業列為停留查證點，待本會確認鋼筋間距符合規定後方得進行後續之澆置作業。本案經由台電公司及相關承包商研商改善方式，並著手進行鋼筋調整工作後，三月三日視察人員接獲台電公司通知改善完成，即再赴現場視察，確認鋼筋間距過小問題已能有效改善並符合施工規範要求。

照片三：一號機汽機廠房基礎第十五區塊鋼筋間距改善完成  
進行混凝土澆置作業情形

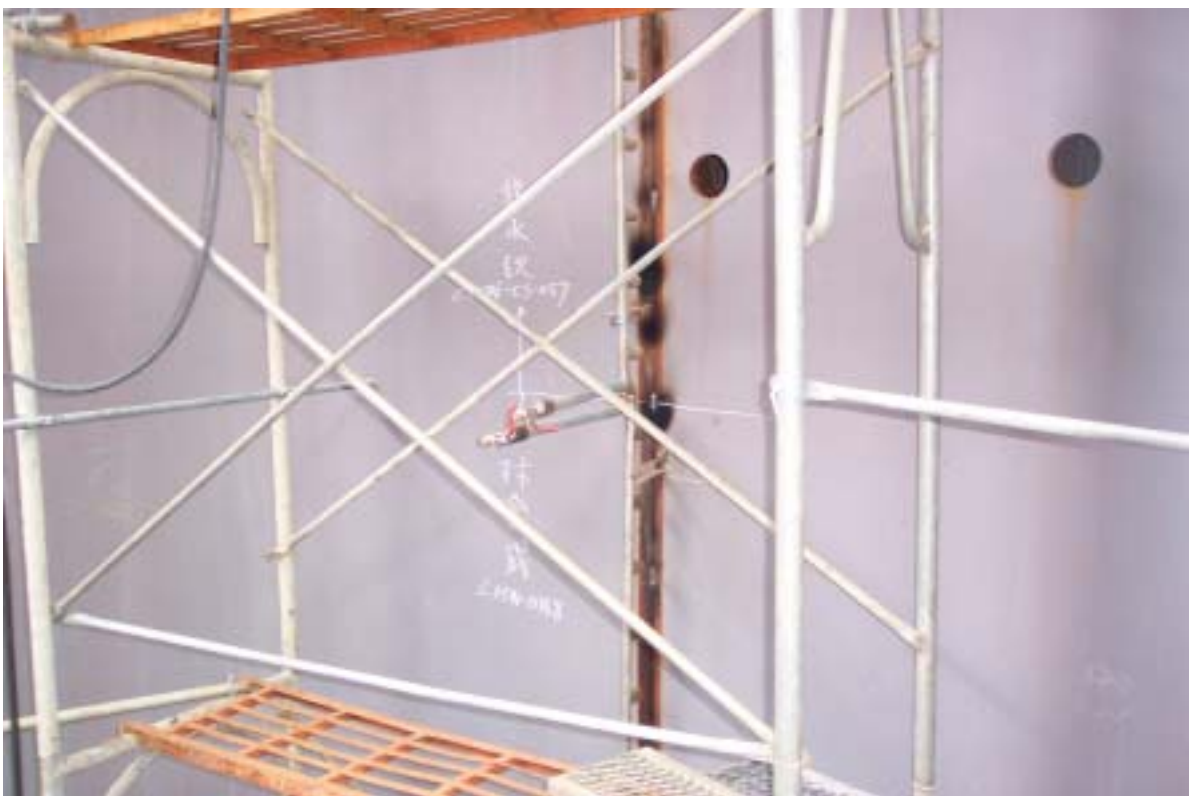
照片四：一號機反應器基座第一層進行銲接前預熱作業情形
