# 95 年 3 月核四廠建廠管制現況

行政院原子能委員會核能管制處

中華民國 95 年 4 月 7 日

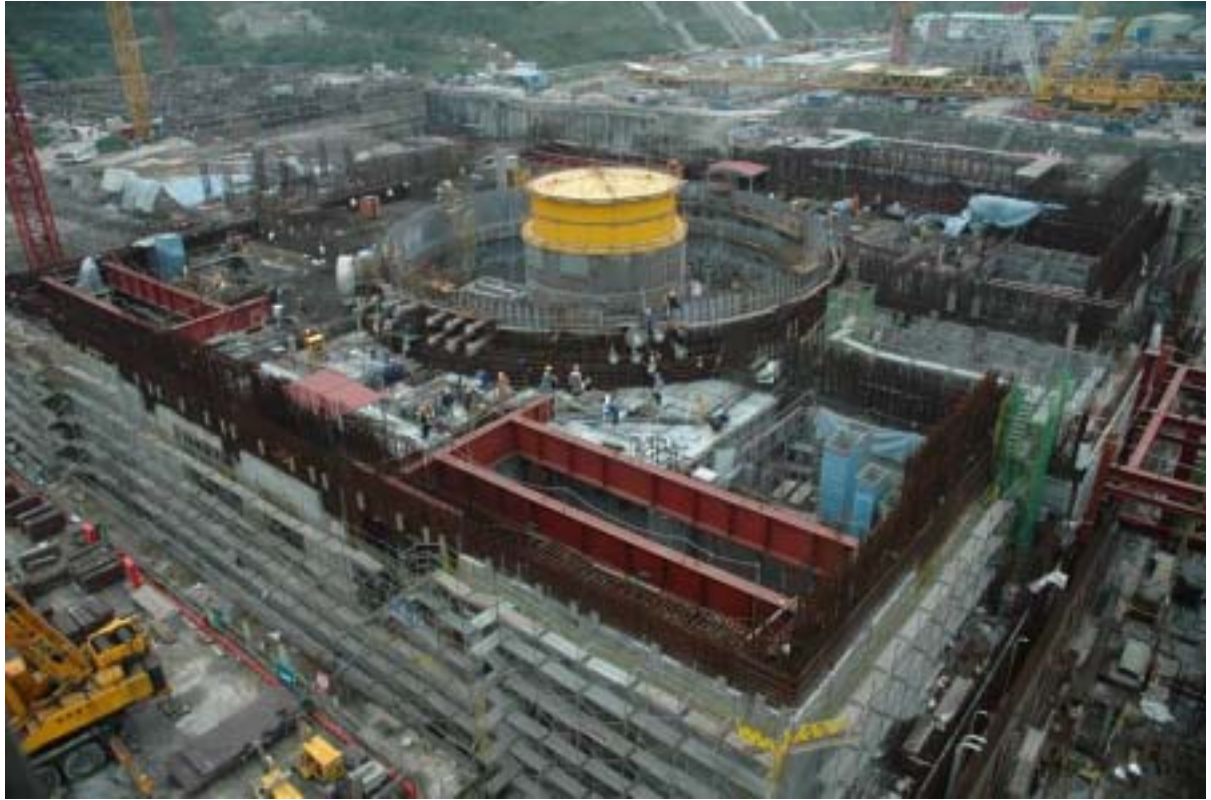
圖一：一號機反應器廠房施工現況圖景

- 1.一、二號機反應器廠房已完成EL+12300mm以下樓層結構體施築，  
底層液壓控制單元（HCU）、餘熱移除系統（RHR）等設備已完成  
組裝作業，而管路系統則持續領料與安裝中。一號機反應器廠房  
EL+18100mm樓板以下結構體已大致完成，EL+18100mm樓板則配  
合RCCV Wall第12層持續進行上部樓版及內、外牆結構體施工  
（ EL+18100mm~23500mm ）；二號機反應器廠房正進行  
EL+12300mm樓板鋼筋、鋼模、埋板等結構體施工。
2. 一號機鋼筋混凝土圍阻體（RCCV Wall）EL +18100mm以下已完成  
混凝土澆置，下一升層EL +18100~19600mm（RW13）將配合Spent

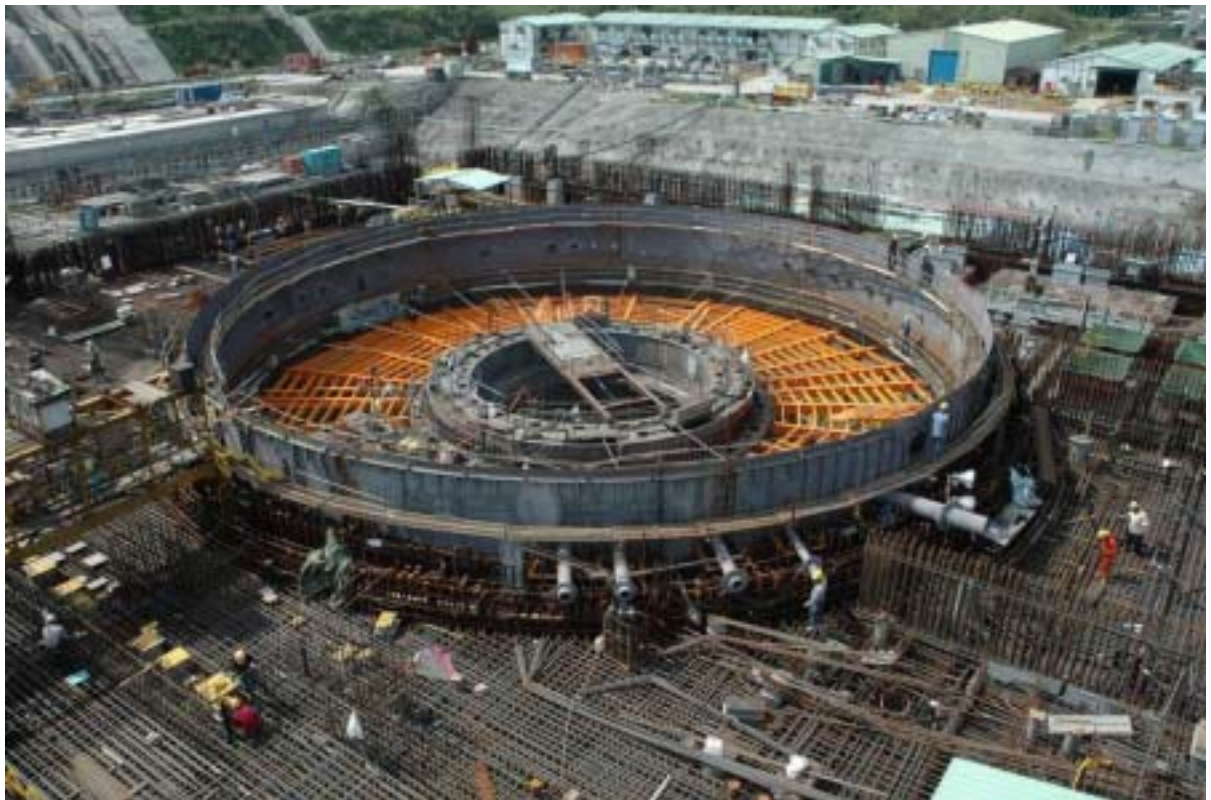
圖二：二號機反應器廠房施工現況圖景

Fuel Pool底版預定於5月中旬同時進行混凝土澆置；二號機RCCV Wall則已完成至 EL+ 9800mm，將配合EL+12300mm樓版進行後續上部作業。

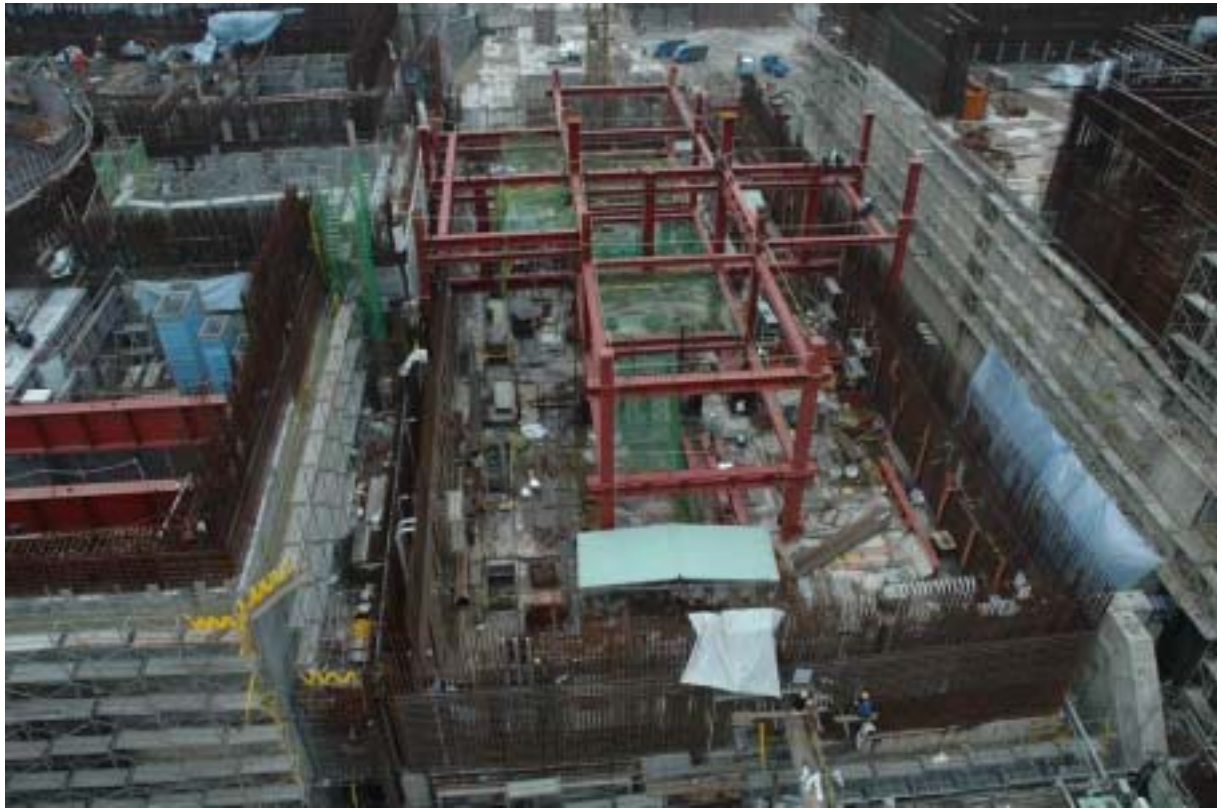
圖三：一號機控制廠房施工現況圖景

3. 一號機反應爐之基座及反應爐體（RPV）均完成吊裝組立，將進行RPV內部組件的安裝。二號機反應爐基座第一~四層已完成安裝組立與非破壞檢驗作業，並完成第一層混凝土澆置作業，正進行第四、五層間水平銲道檢測，及艙門開口等銲接作業，預計於4月中旬將進行第二~五層混凝土澆置作業。
4. 一、二號機下部乾井人員氣鎖門、設備通道艙門及一號機溼井通道艙門已安裝完成，上乾井設備管路支撐構件安裝中（DEPSS）；二號機RCCV 襯板已組裝至第十層（EL +15100~18100mm）。
5. 一、二號機控制廠房EL+7600mm以下結構體已大致完成，目前持續進行EL+7600~12300mm之鋼結構施工及EL+7600mm以下樓層機械設備與管路之吊放定位與安裝。

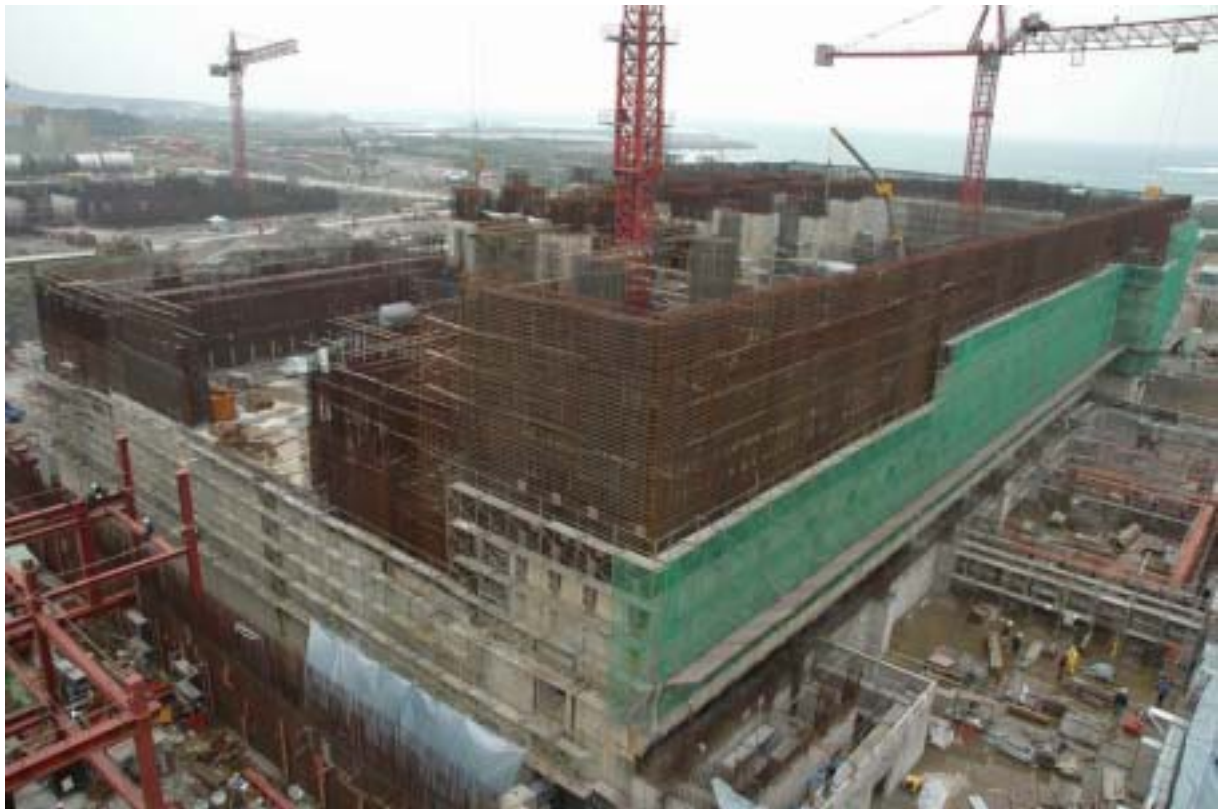
圖四：一號機汽機廠房施工現況圖景

1. 一號機汽機廠房EL+12300mm以下結構體作業已大致完成，並持續進行上部內、外牆及汽機台柱施工作業，而汽機台柱14個升層全部完成；設備部份廢氣系統（OFF GAS）、淨水系統（CPS）及熱交換器（HEAT EXCHANGER）已完成吊裝。
2. 二號機汽機廠房基礎（EL+2500mm以下）已全部完成，其上部內、

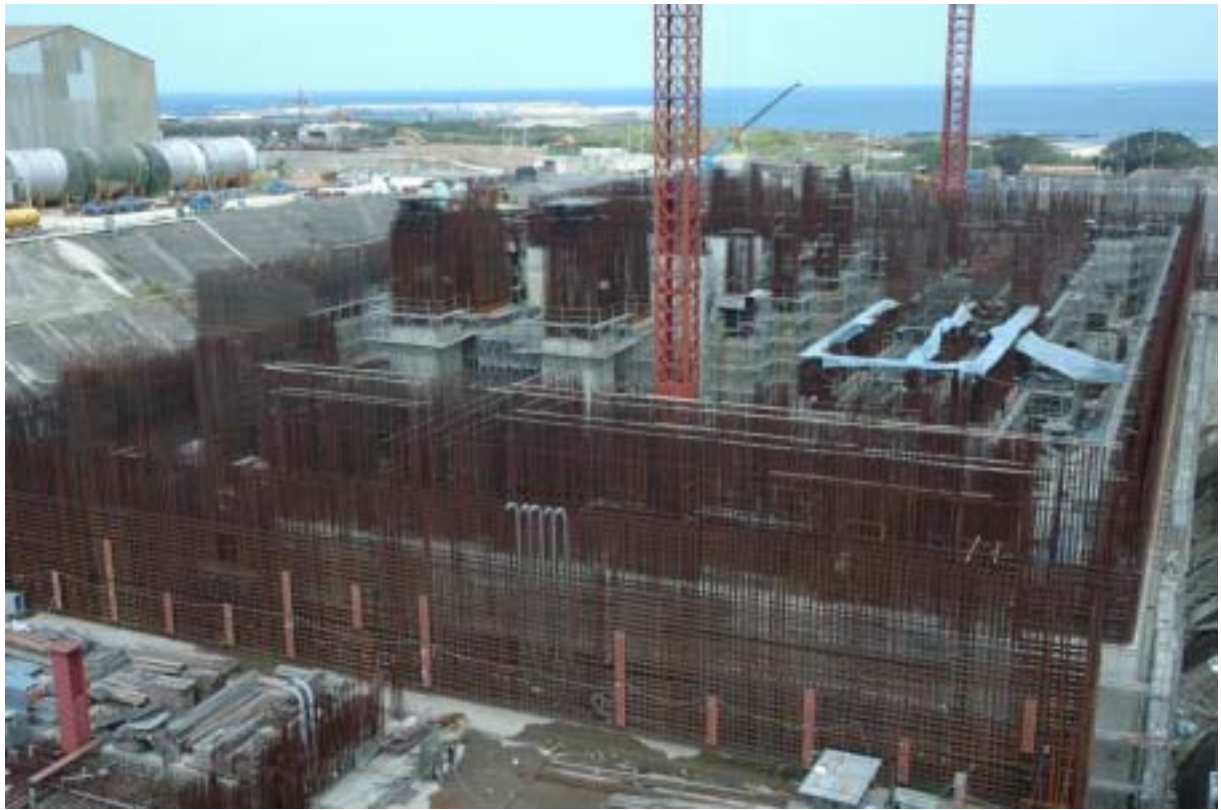
圖五：二號機汽機廠房施工現況圖景

外牆（EL+2500~12300 mm）分6與8個區塊3個升層施工，正進行第4及第5升層施工作業；汽機台柱分14個升層則已構築至第8~9升層（約EL+15100~19100 mm）。

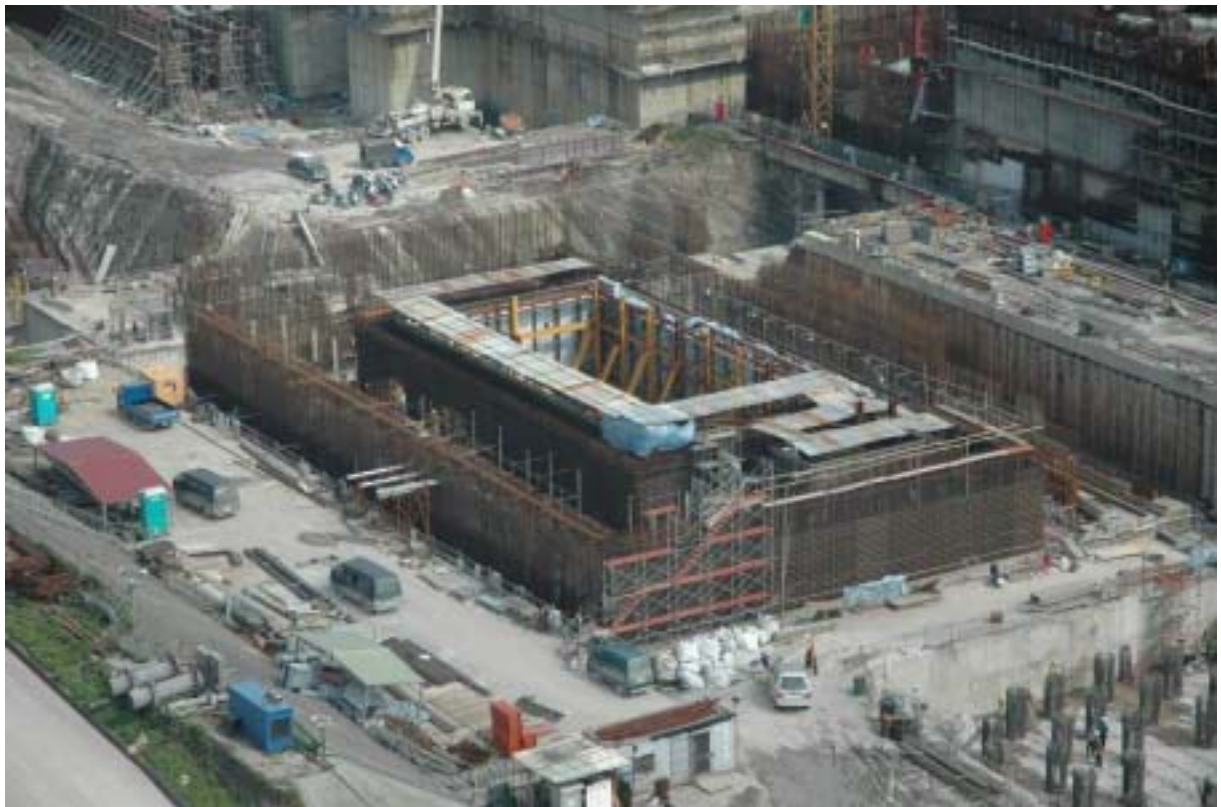
圖六：輔助用過燃料廠房施工現況圖景

- 1.訓練中心新建廠房工程主結構體及裝修工程已大致完成，正進行模擬器安裝後差異檢測作業。
- 2.輔助燃料廠房基礎結構已完成，持續進行上部牆體內外牆、用過燃料池襯板現場施工組裝作業。
- 3.核廢料廠房基礎已完成，持續進行上部牆體結構之鋼筋組立及桶槽埋件等設備之安裝作業。
- 4.循環海水（CW）抽水機房、電解加氯機房及反應器廠房冷卻水抽水機房工程基礎均已完成混凝土澆置作業，正持續展開下部結構牆體施工作業。
5. 一、二號機潛盾隧道均已完成到達作業，正進行二次襯砌的混凝土澆置，在一號機潛盾隧道全長1318.6公尺，已於農曆年前順利完成。二號機之二次襯砌則進行至1296公尺。
6. 聯合煙囪廠房基礎基樁已完成，正進行基礎版鋼筋組立等作業，煙囪本體採用滑動模板的施工作業，預計於今年四月份下旬開始，颱風季節來臨前完成。

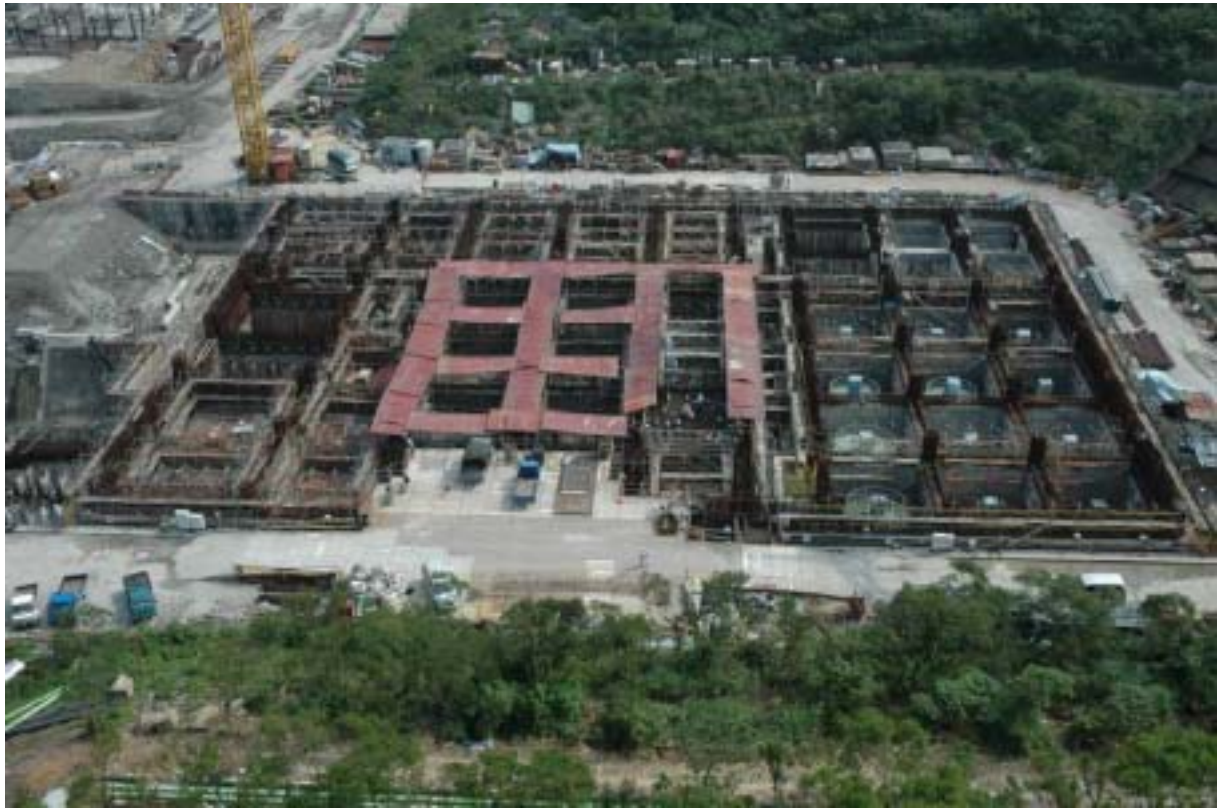
圖七：核廢料廠房施工現況圖景

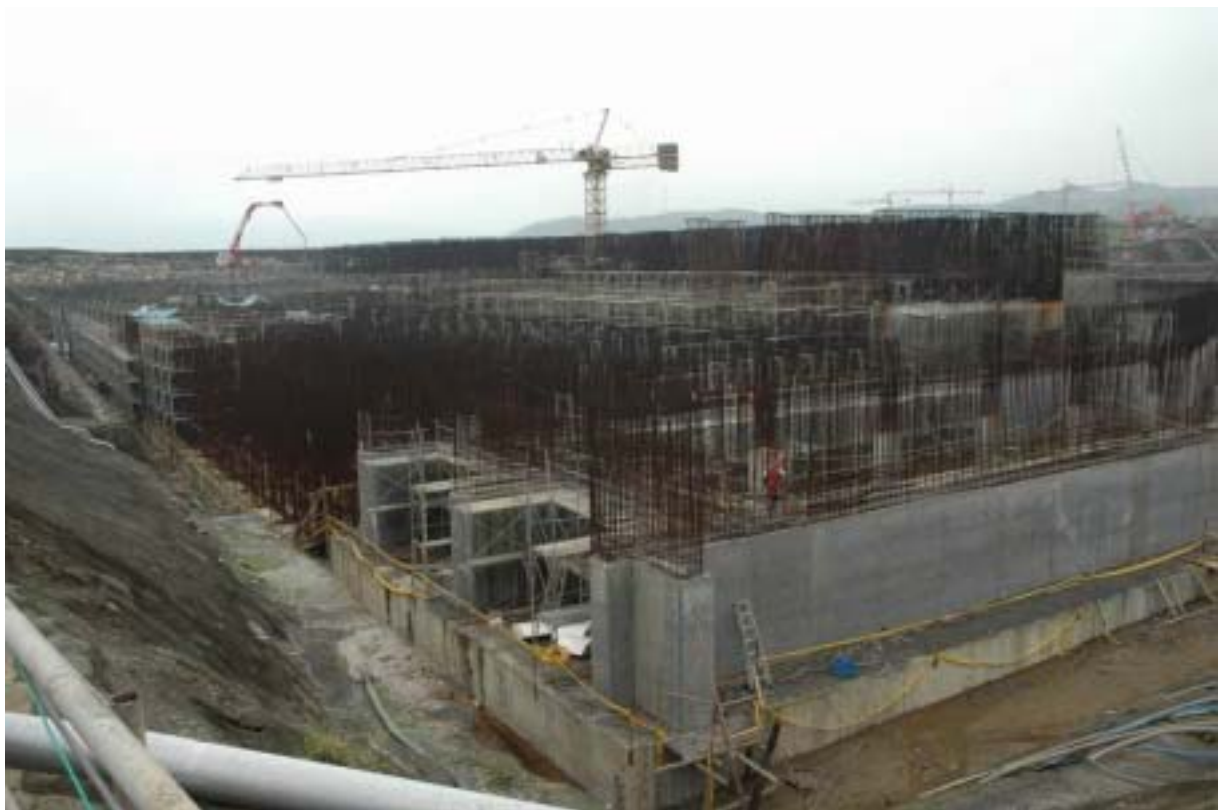
圖八：反應器廠房冷卻水抽水機房圖景
