# 核四廠設備儲存管制作業查證報告

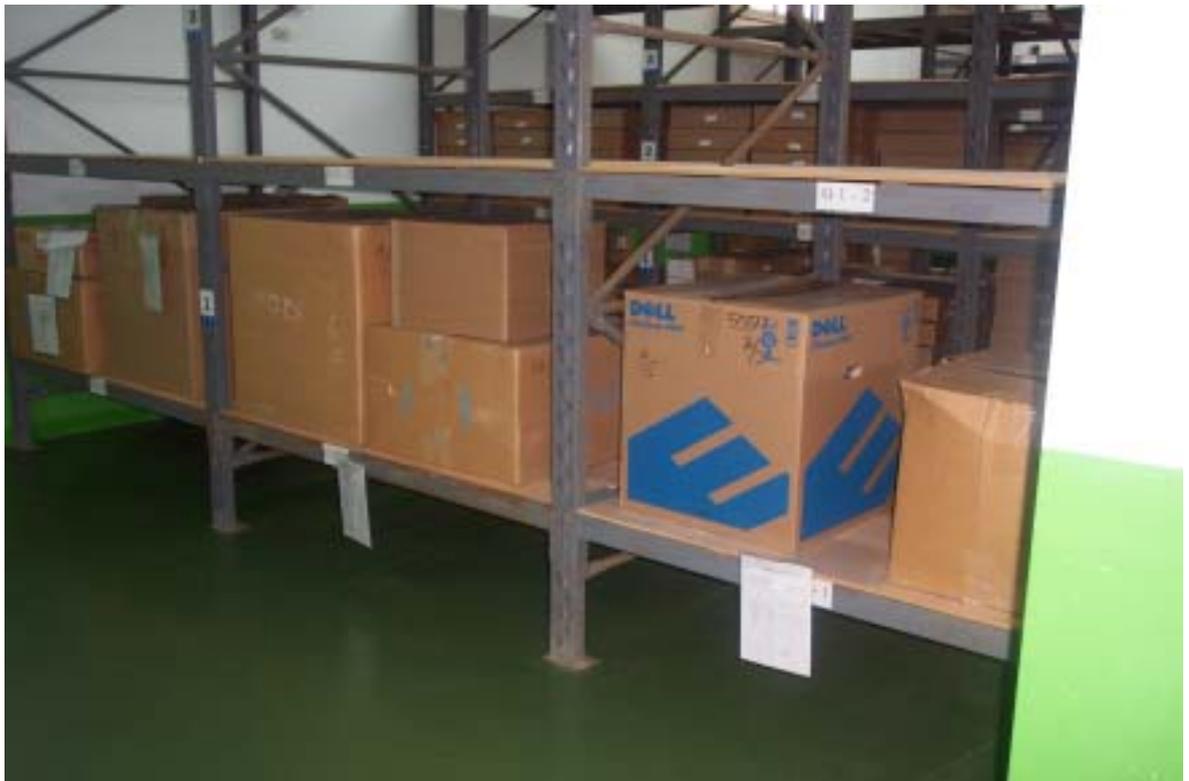
四、以上資料彙整發現，A & D 級設備可倉儲容量超過預計進廠儲存總量，故無倉儲不足之慮，但 B & C 級倉儲情形經現場巡視，材料課利用核三廠報廢材料架，重新整理後因器材可上架堆疊（如圖一），新增不少空間，以致中三至中五倉庫之設備儲存已超過可儲存容量許多，但因設備預計進廠儲存總量遠超過可倉儲容量許多，經統計已儲存 29878 M<sup>2</sup>，尚可儲存 3274 M<sup>2</sup>，不足部分將近 11350M<sup>2</sup>。

圖一：利用核三報廢材料架堆疊設備

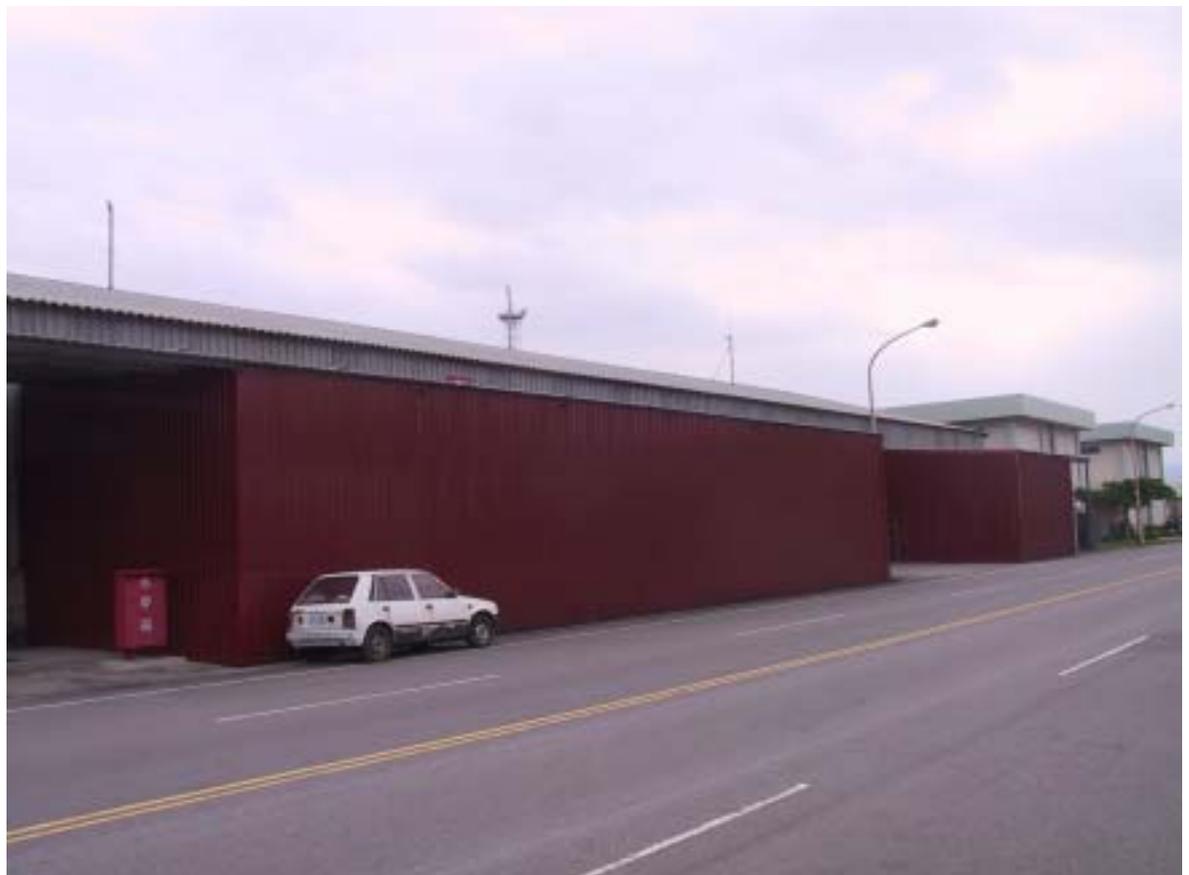
五、在中三、中四及山邊搭有臨時鐵皮屋（如圖二），來存放 B 級設備（例如：RPV Bearing Plate、Gland Steam Evaporator...），其搭建原因或因設備尺寸過大，無法入庫儲存，或因無符合之儲存場地，但均未能事前規劃準備，使得設備的儲存作業產生空窗期。

圖二：中三倉庫旁加蓋臨時鐵皮屋儲存 C 級設備現況

七、前項在尚有 B & C 級倉儲空間，卻仍無法順利儲存，以及倉儲空間的準備無法配合設備進廠儲存的需求，顯現設備儲存的管理與規劃，存有缺失無法滿足品保的要求，例如儲存空間的管控應建立設備入庫及出倉的時程，以及進廠儲存設備的尺寸（或是包裝尺寸），來統計倉儲需求容量，及入口可否順利搬運，以了解未來各階段空間需求，作為是否需再興建倉庫之依據。

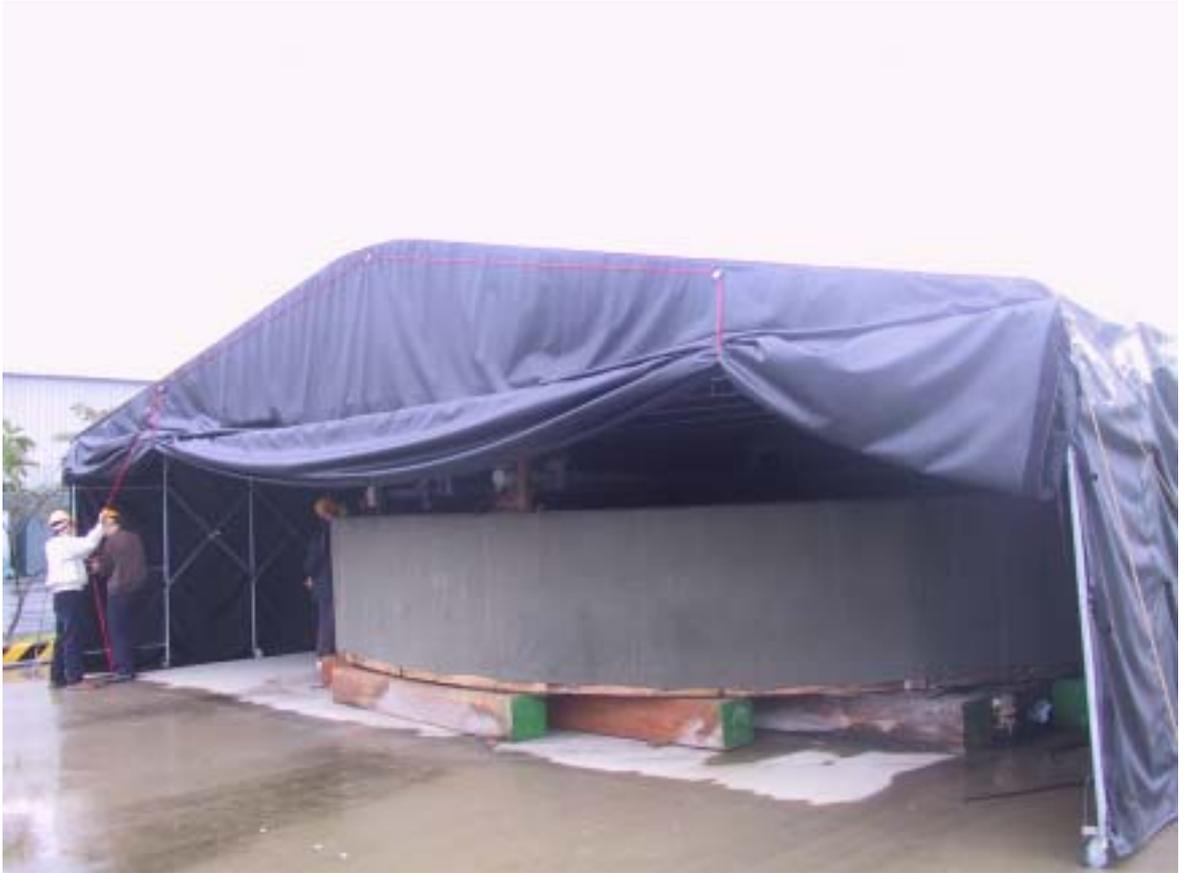
六、近數個月來陸續有重件設備進廠儲存，經本會視察員發現有設備儲存不符合之情形，甚至於日前中六、中七等新建 B 級倉庫在新完工使用後，仍有設備儲存不符合之情形，包括：RPV REFUELING BELLOWS（如圖三）為 C or D 級，因長期儲存經辦課定為 C 級，以及 Cooler & Cooler Housing（如圖四）與 Main Oil Tank（如圖五）

圖三：RPV REFUELING BELLOWS 為 C 級儲存等級之儲存現況

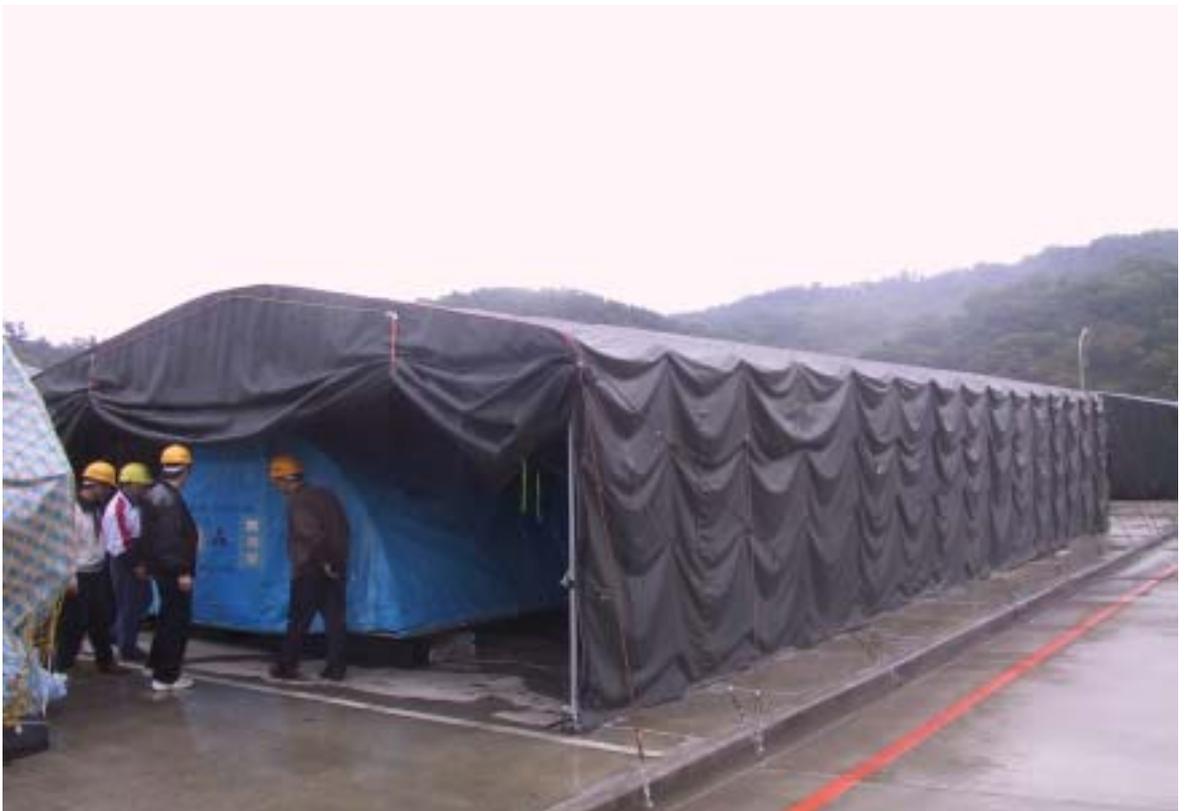
之 C 級儲存等級，目前均以外加活動棚架方式儲存於 D 級露天儲存場上，材料課解釋此情形可視為 C 級，但與程序書規定不符；另，Generator Stator 為 B 級儲存等級（如圖六），目前儲存於 D 級之重件儲存場，亦未符合儲存等級之規定。

圖四：Cooler Housing 為 C 級儲存等級之儲存現況

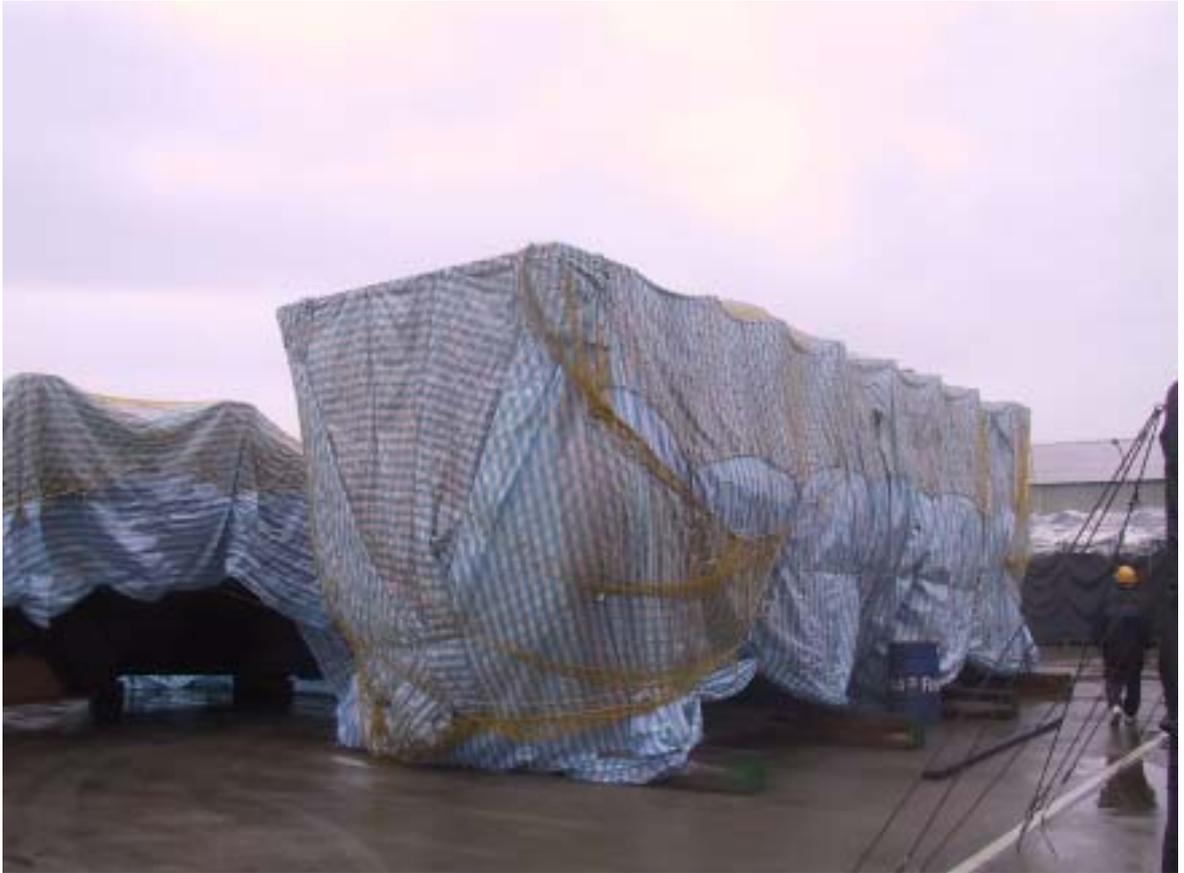
圖五：Main Oil Tank 為 C 級儲存等級之儲存現況

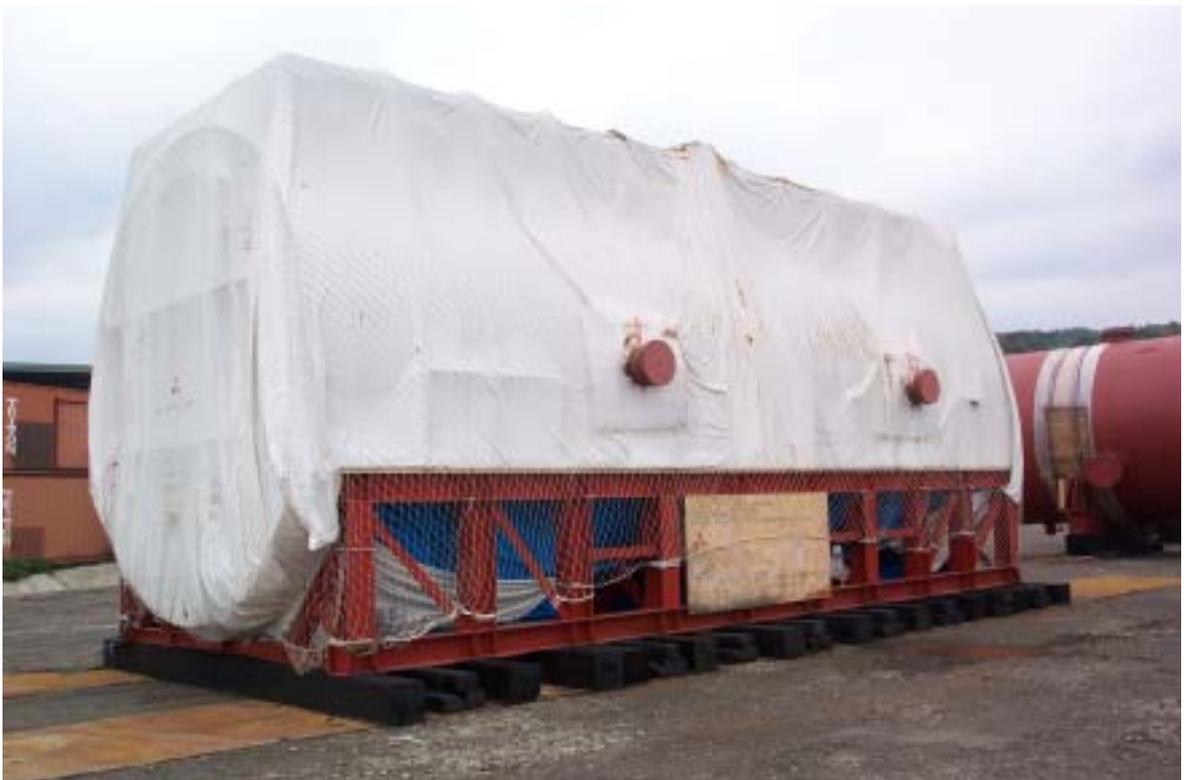
圖六：Generator Stator 為 B 級儲存等級，儲存於 D 級重  
件儲存場現況
