# 核四廠二號機鋼筋混凝土包封容器

## EL+600~2850mm 混凝土澆置專案視察報告

原子能委員會核能管制處

中華民國九十三年十月十三日

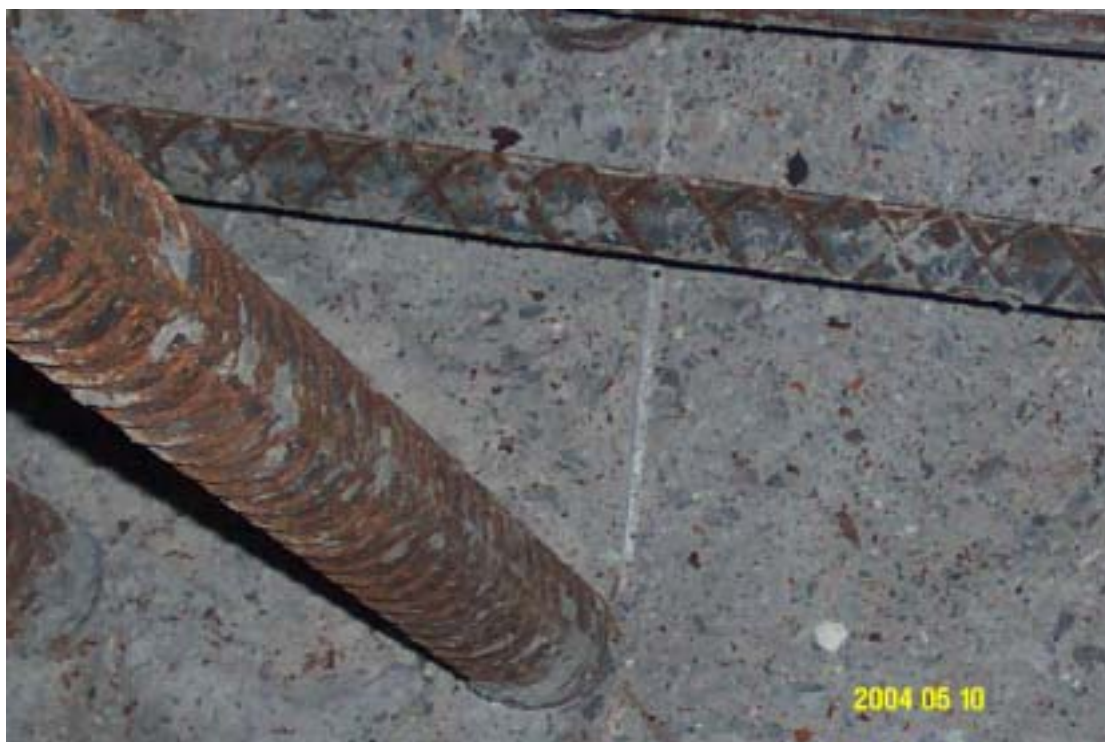
原能會於去年（九十二年）十一月份中旬組成土木結構專業團隊視察，在巡視一號機反應器廠房 RCCV Wall 所組立的 18 號鋼筋時，發現鋼筋在穿越管件或通道設備處形成斷筋，端頭安裝錨錠接頭加工取代規範規定之 90° 標準彎鉤的錨錠長度。由於錨錠接頭使用於 18 號鋼筋上的案例在國內、外均不多見，以及圍阻體牆設計上的考量，學者專家亦提出多項疑問，本會乃於九十二年十一月二十七日以 LM-會核-92-40-0 備忘錄（附件一）要求台電公司澄清設計與錨錠接頭使用之相關疑義。但本案台電之答覆說明屆至核四廠二號機 RCCV Wall 第五層於五月十二日準備進行澆置混凝土時，仍未完成澄清事項，而此層本會派員進行澆置前查證時，亦發現有施工凸樺尺寸不足問題（如圖一），乃併同 RCCV Wall 設計與機械式錨定之相關疑義發出 LM-會核-93-15-0 備忘錄（附件二），請台電公司於混凝土澆

圖一：施工凸樁尺寸不足情形

- 一、二號機反應器廠房 RCCV Wall EL.+600mm 位置之施工面，經本會視察人員現場視察，發現部分施工凸樁尺寸有不足情形，請儘速澄清說明並進行改善。
- 二、鑒於本會視察備忘錄編號 LM-會核-92-40-2 有關 RCCV Wall 設計及機械式錨定 (Terminator) 之相關疑義，尚未完全澄清結案，請於混凝土澆置前完成 LM-會核-92-40-2 備忘錄澄清結案事宜。

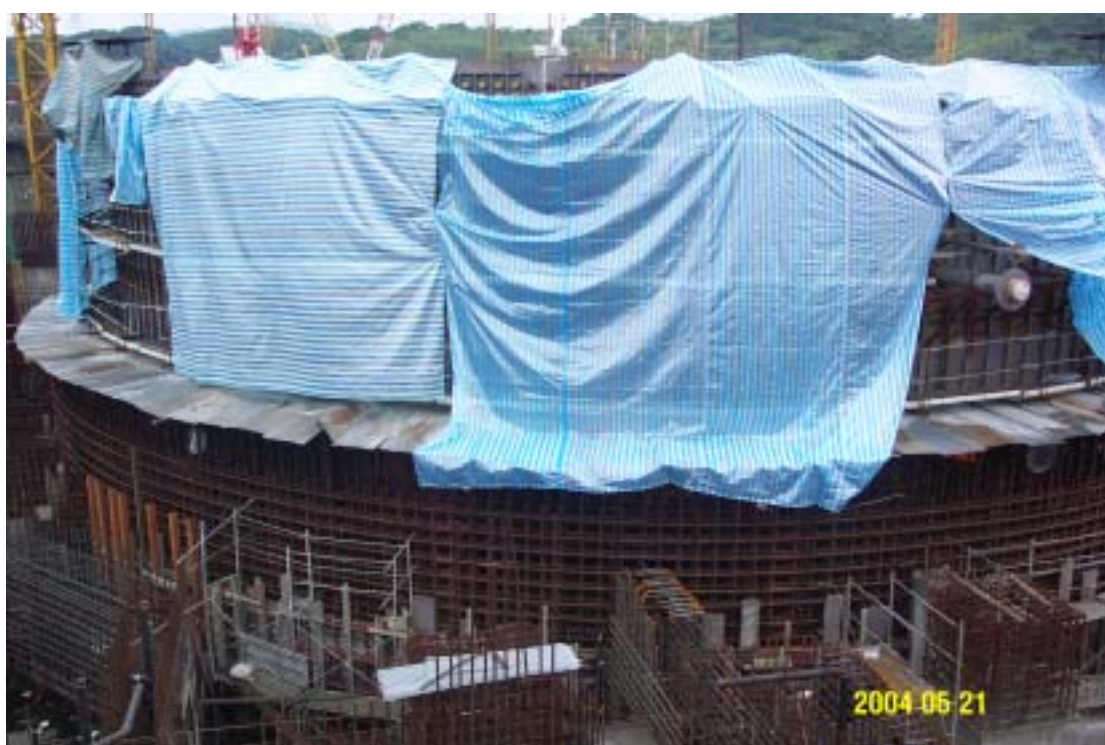
其他現場作業檢查包括模板、鋼筋、配管及埋件等固定、支撐作業品質；審核澆置計畫中品管、澆築、搗實及其他作業人員之出工情形；振動機及備份、照明設備、覆蓋帆布、防雨棚架（如圖二）；澆置面及舊混凝土面清潔檢視等，在台電龍門施工處通知五月二十一日正式澆置混凝土時，本會視察人員再到現場確認，原發現萬向接頭帽蓋脫落（如圖三）或破損、少部分鋼筋表面有水泥漿噴附、剪力筋排列不均勻及施工凸樁尺寸不足等缺失均已更換及修補完成（如圖四），整體上大致符合規定。

圖二：遮雨棚及帆布架設防護情形

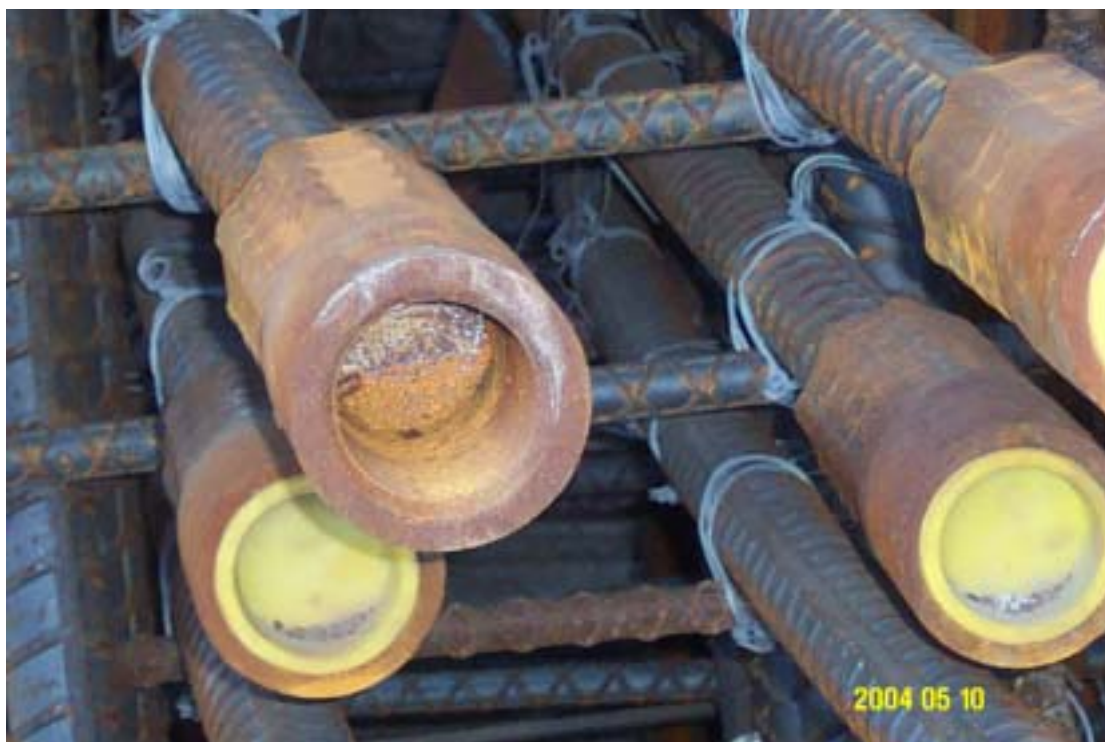
圖三：萬向接頭帽蓋脫落情形

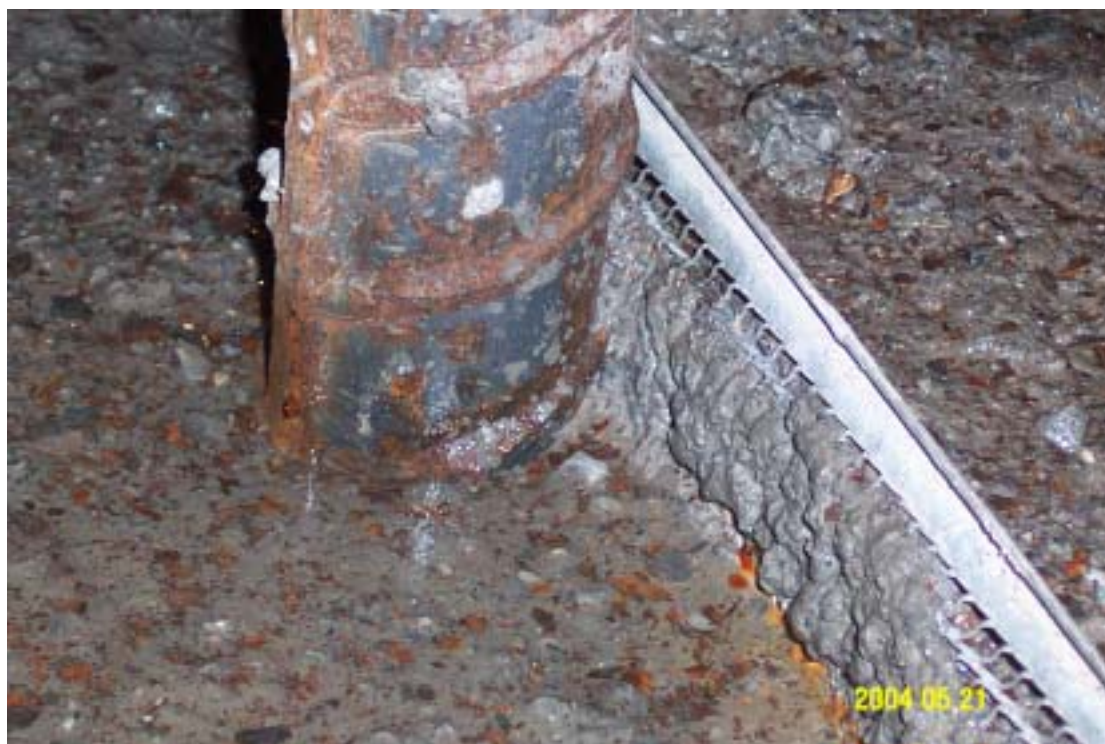
圖四：施工凸樁尺寸改善後情形

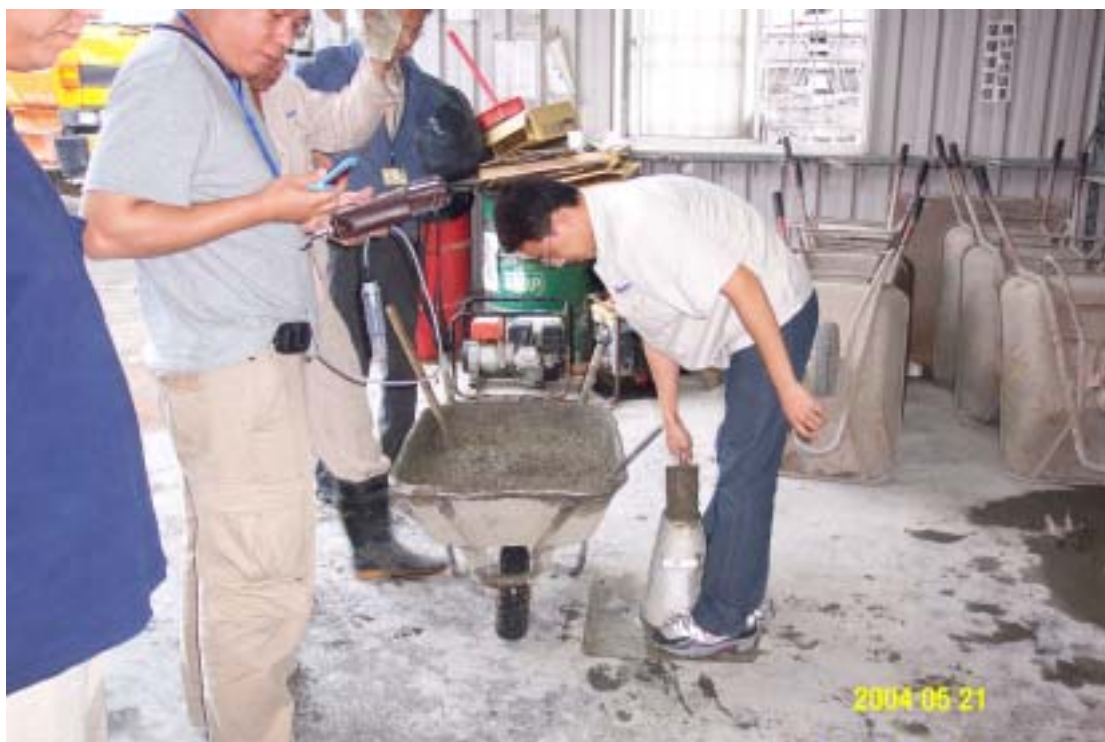
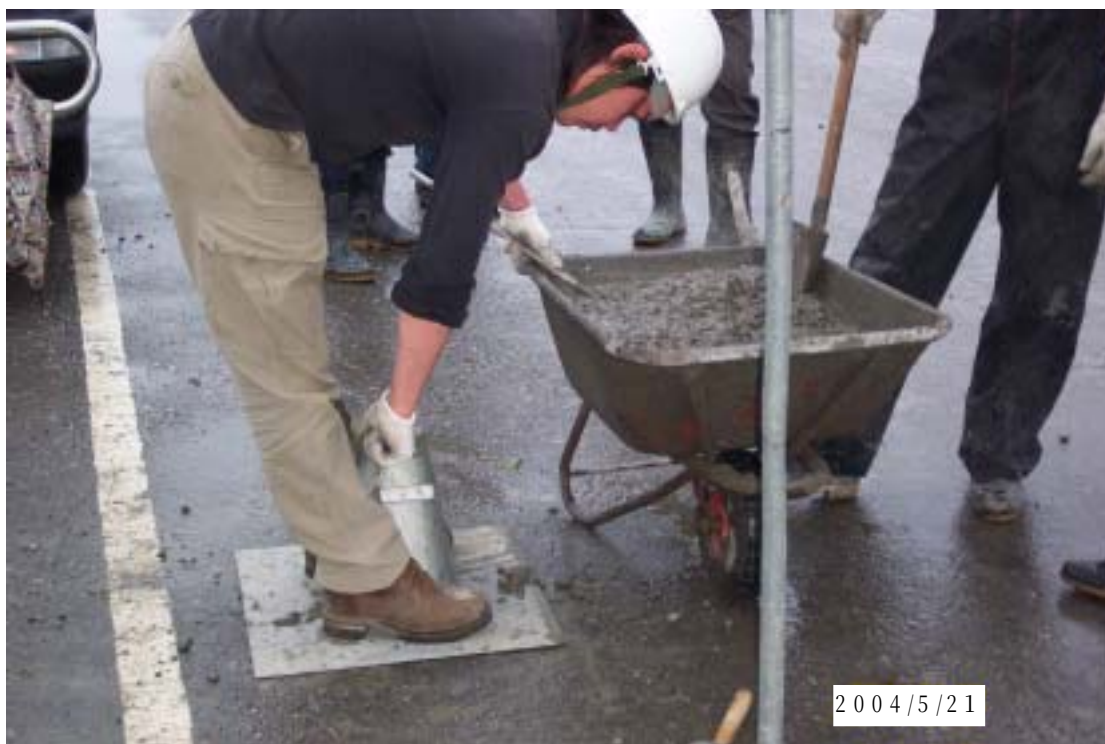
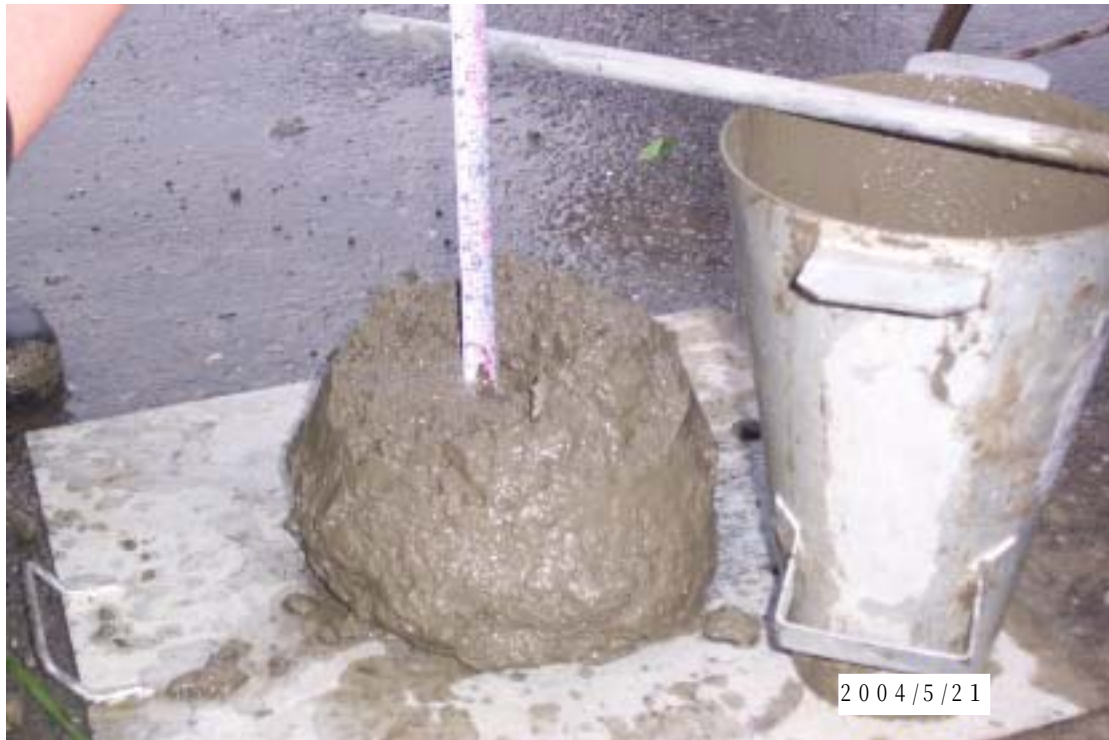
依龍門施工處 LMP-QLD-018 混凝土製造品質管制作業程序書規定，信南拌合廠於首次混凝土產製時或產製期間均需抽樣隨機做混凝土坍度、溫度、空氣含量、含氯量及單位重等試驗，以查證配合材料是否正確。另，現場則依規定於現場隨機檢驗混凝土品質，包括坍度、溫度、空氣含量、含氯量及單位重等，其頻次則為  $37.5 \text{ m}^3$  取樣一次，低於規範之  $100 \text{ m}^3$  之規定，在未確認符合前不得澆置，如不合格則品質控制員於混凝土發料單上簽註廢棄原因，並廢棄該車混凝土。以上要求經現場查證（如圖五~七），情形如下：

- (一) 坍度為  $19.5 \sim 20.5 \text{ cm}$ ，符合  $21 \pm 1.5 \text{ cm}$  規定值。
- (二) 混凝土溫度  $17 \sim 18^\circ\text{C}$ ，符合溫度上限  $21^\circ\text{C}$  之規定。
- (三) 含氯量  $0.031 \sim 0.038 \text{ kg/m}^3$  符合 GE 核島區混凝土技術規範規定，混凝土氯離子含量必須小於  $0.2 \text{ kg/m}^3$  之規定值，（非核島區部份則依 CNS 3090 規定，鋼筋混凝土所處環境須作耐久性考慮者，其混凝土氯離子含量僅需小於  $0.3 \text{ kg/m}^3$  規定值）。

圖五：混凝土澆置出廠前取樣試驗情形

圖六：混凝土澆置中現場取樣試驗情形

圖七：混凝土取樣進行坍度試驗情形

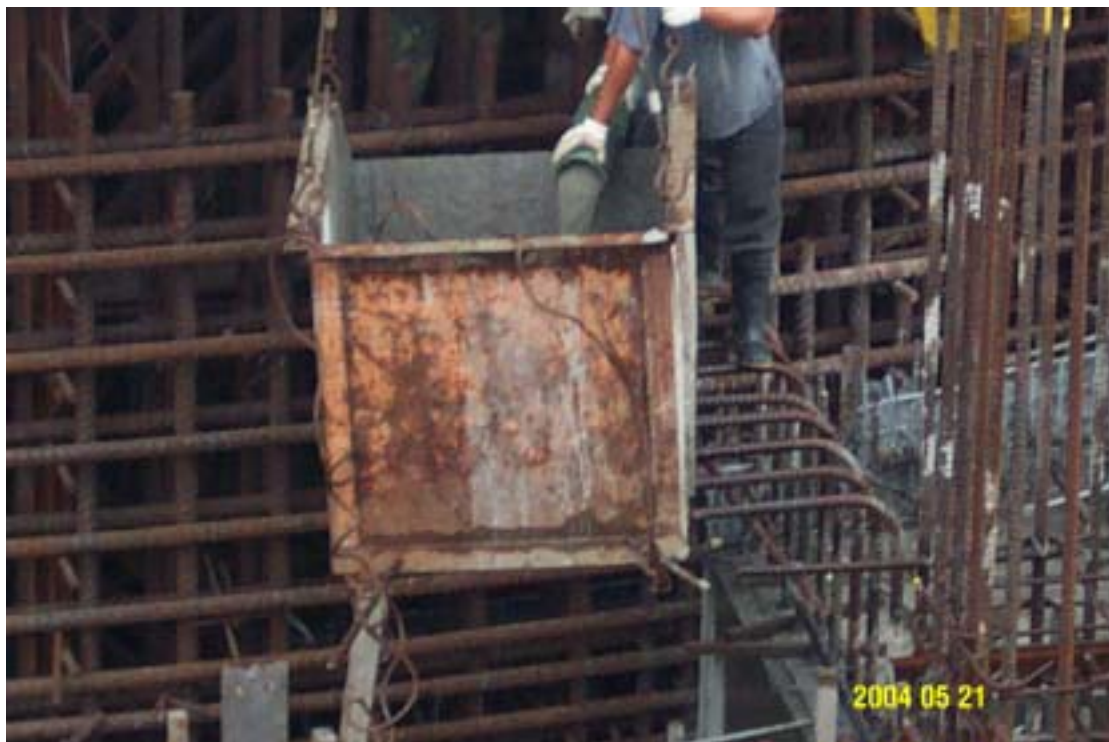
(一)混凝土供料至現場時, 依 ACI 304 2R-4 Manual of Concrete Practice 規定須先以水泥砂漿潤管, 在出口處則以廢料槽裝載後運離廢棄, 現場查證三組管線, 每管均打入 1 m<sup>3</sup> 之砂漿, 並以吊車運離或直接傾洩於空地整地處理, 作業情形符合規定(如圖八~九)。

圖八：潤管水泥砂漿以廢料槽裝載運離情形

圖九：潤管水泥砂漿傾洩於空地作整地處理情形

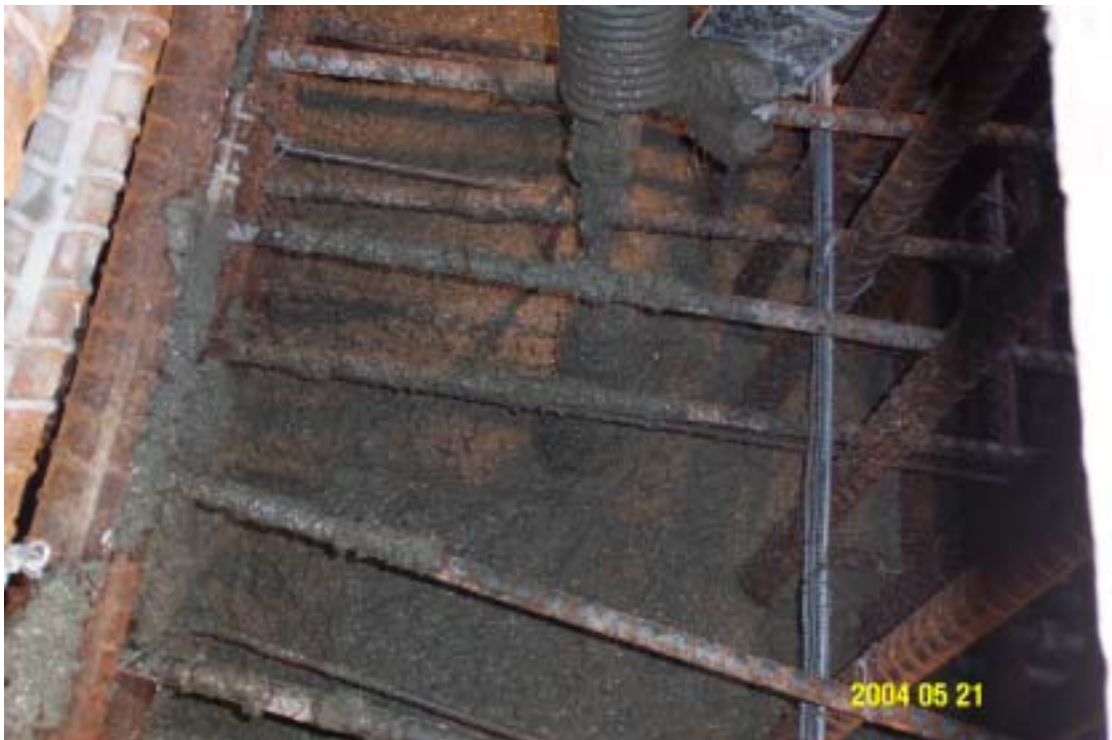
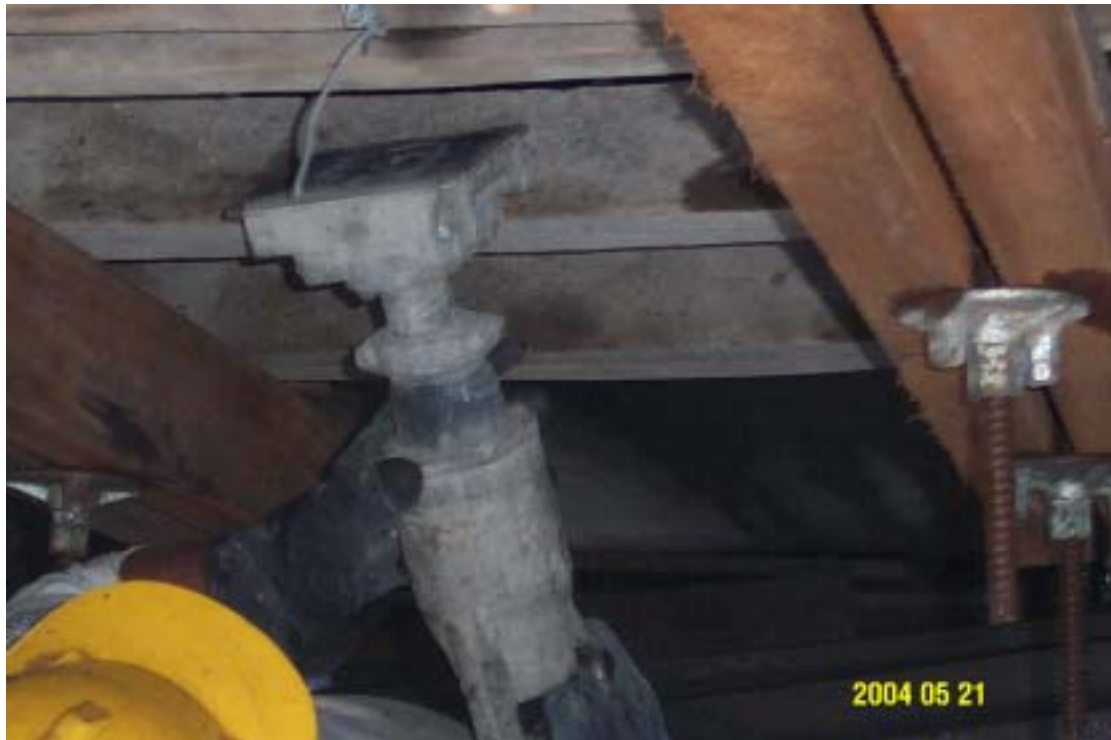
以上各項規定, 經現場查證第一項由混凝土澆置計畫之混凝土澆置升層圖, 澆置厚度 2.25 M 應分五次澆置, 但該計畫對分層澆置之執程序未明確說明, 因此現場實際施工靠工程師及品管人員管控進行, 現場巡視時, 管控執行情形尚可, 但缺乏科學方式管控進行, 則略為不足之處, 現場混凝土搗實作業除振動棒外, 並配合外模振動器振動(如圖十~十一), 施工作業品質全程視察結果, 施工人員的再教育及現場工程師的管理, 有再加強的需要, 不過整體施工情形並無重

圖十：現場進行混凝土澆置作業情形

圖十一：澆置中採用外模振動器振動情形

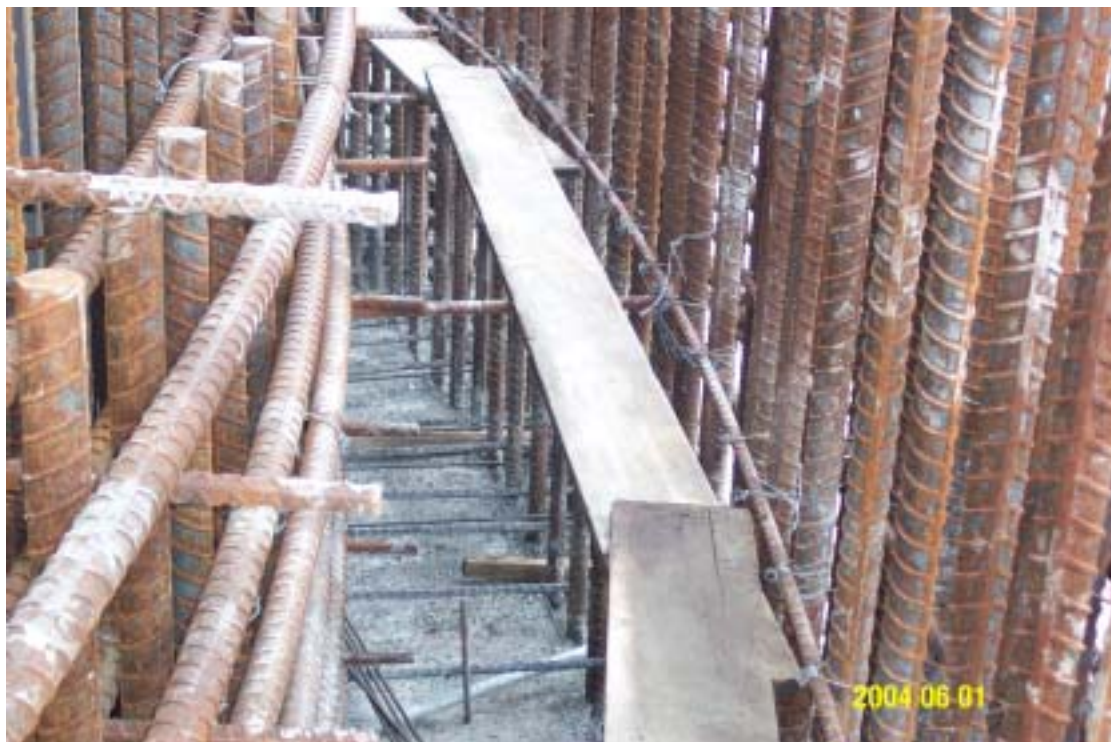
##### (一)依設計圖 3113-0000-S5001 規定牆面施工縫需設置高 5 cm之施工凸樺，經本會視察員於六月一日現場查證，施工凸樺尺寸符合規定（如圖十二）。

圖十二：澆置後表面施工凸樁尺寸符合規定

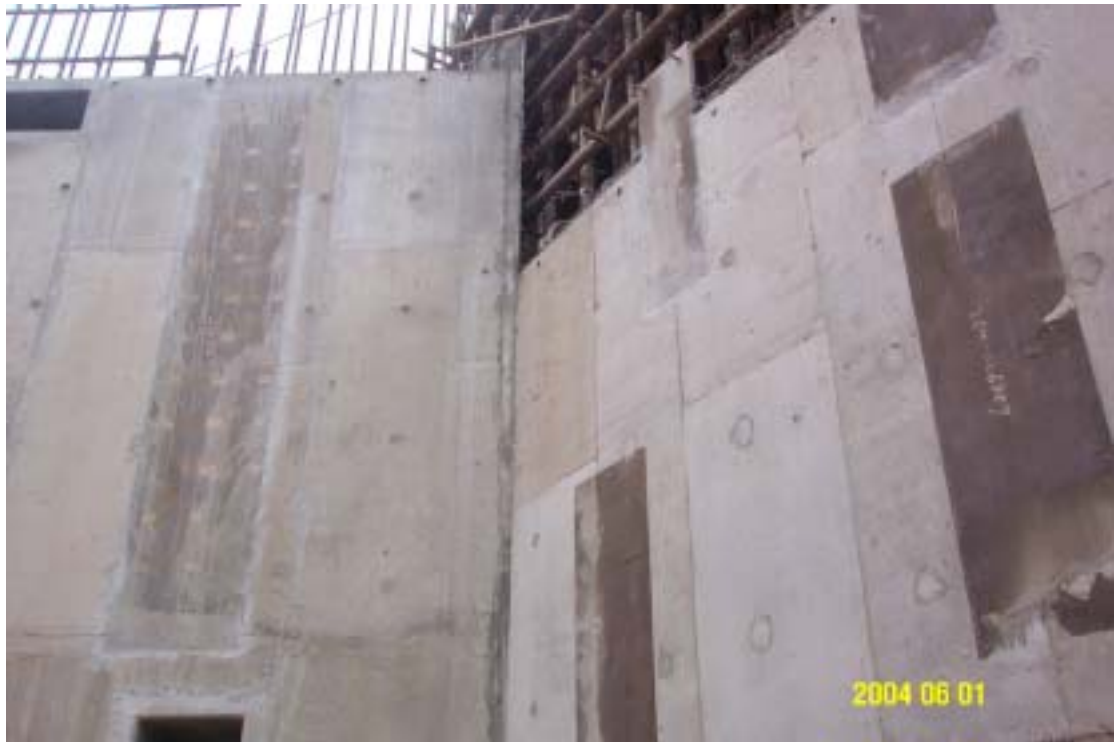
- 1.該施工縫依圖示為 30 mm x 30 mm 斷面，現場施作尺寸不一，部分改變為三角形斷面（如圖十四）。
- 2.圖示施工縫設置位置為 RCCV Wall 與內牆交接角落處，現場施工則部分設置偏離角落位置，應評估對設計功能是否造成影響。
- 3.部分內牆在與 RCCV Wall 交接處，有埋板安裝在內牆上，致施工縫無法施作，不符合施工圖要求。
- 4.二號機 RCCV Wall EL600~2850mm 之該施工縫，大部分已完成水泥砂漿填補施工（如圖十五）。

圖十五：施工縫未檢驗表面已完成水泥砂漿修補情形

依「混凝土澆置後檢驗作業程序書」6.6.1 規定混凝土面修補時，應查證蜂窩或缺陷是否已鑿除至堅實面，表面清除程度及是否潤濕，粘結及修補材料是否符合規定要求…等等，經查證該修補作業前未進行相關檢驗，該作業是否符合混凝土澆置前或混凝土修補作業程序書之品質管制與檢驗之規定，以及設計上考量是否周延，實有澄清之必要。故本會即於六月四日開立編號 LM-會核-93-17-0 視察備忘錄（附件五），請施工處就結構設計與施工相關疑義，提出澄清與說明，本會將配合駐廠等相關視察作業，查證改善作業執行情形。

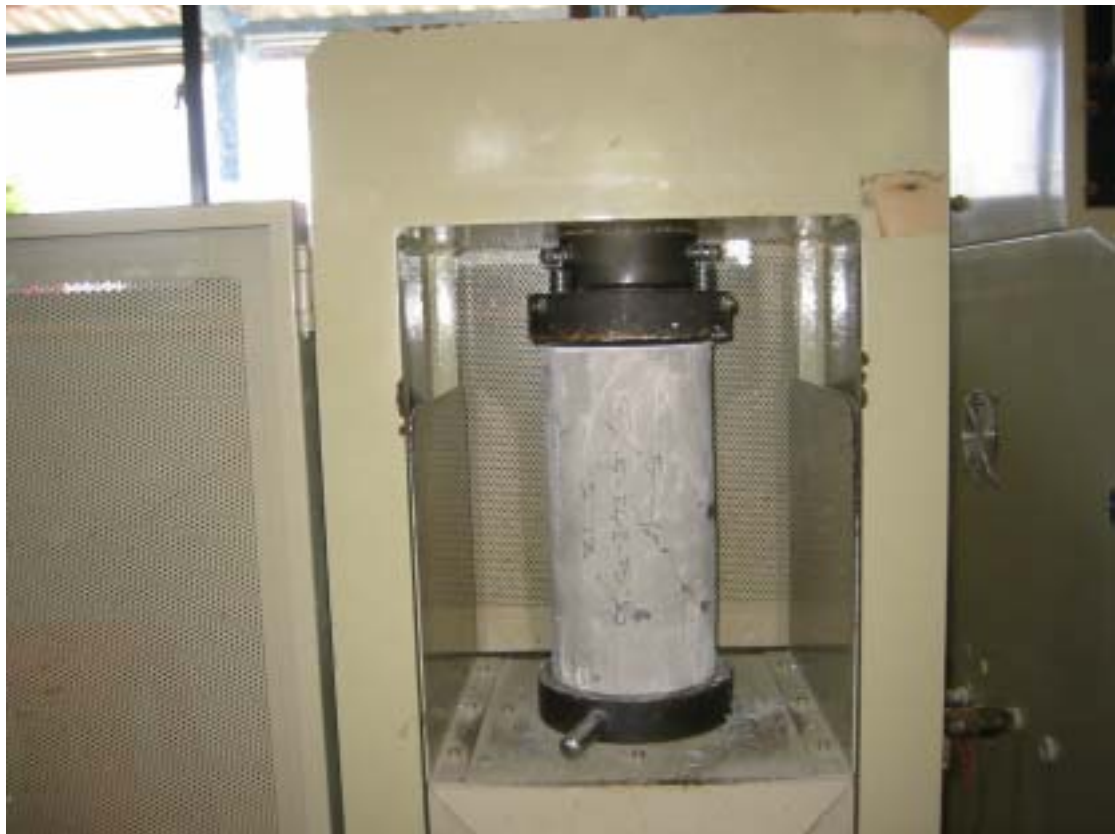
- 1.混凝土出料總數量  $397.5 \text{ M}^3$ ，無廢棄情形發生，依程序書之取樣頻率規定，須取樣試體數 6 組，實際取樣試體數組符合 ASTM C39、C31、C172 規定，以每  $75 \text{ M}^3$  取樣一組（每組六顆，7 天、28 天及 91 天齡期各試驗兩顆），進行坍度、溫度、含氯量、空氣含量、單位重等試驗。其他包括坍度及溫度則採倍數次取樣並現場試驗，共取樣 12 次，符合每  $37.5 \text{ M}^3$  取樣試驗一次之規定。
- 2.試驗（如圖十六）結果強度部份，7 天齡期抗壓強度估計應達設計強度三分之二（3333psi），實際強度在 1800 至 2200psi 之間，平均低於估計強度許多，變異性稍大，但追蹤 28 天齡期抗壓強度則在 4300psi 左右，仍未達設計強度值 5000psi 規定。再查證設計齡期 91 天之試體抗壓強度情形為 5000~5300psi 之間，強度最低為 5082psi，雖未超過設計值許多，但仍符合設計規範要求。破壞形式均屬正常之三、四類破壞模式。

圖十六：混凝土圓柱體抗壓試驗作業情形

3. 因前項與設計值接近情形，進一步查證 RCCV Wall 其他升層已澆置混凝土試體試驗情形，發現有少部分強度低於設計強度值情形，對此情形施工處已進行試體拍照紀錄及初步分析，但無具體結論，鑒於變異偏差情形已較以往小，品控情況良好，可能係保守度降低，已建議在確定問題（少部分低於設計強度）前，提高強度設計保守度，以降低試體強度低於設計強度之發生頻率。
4. 其他試驗項目均為取樣現場試驗，結果符合設計資料表內規範要求之容許偏差範圍或限制值。
