龍門核能電廠第三十三次定期視察報告

行政院原子能委員會核能管制處

中華民國 98 年 1 月 19 日

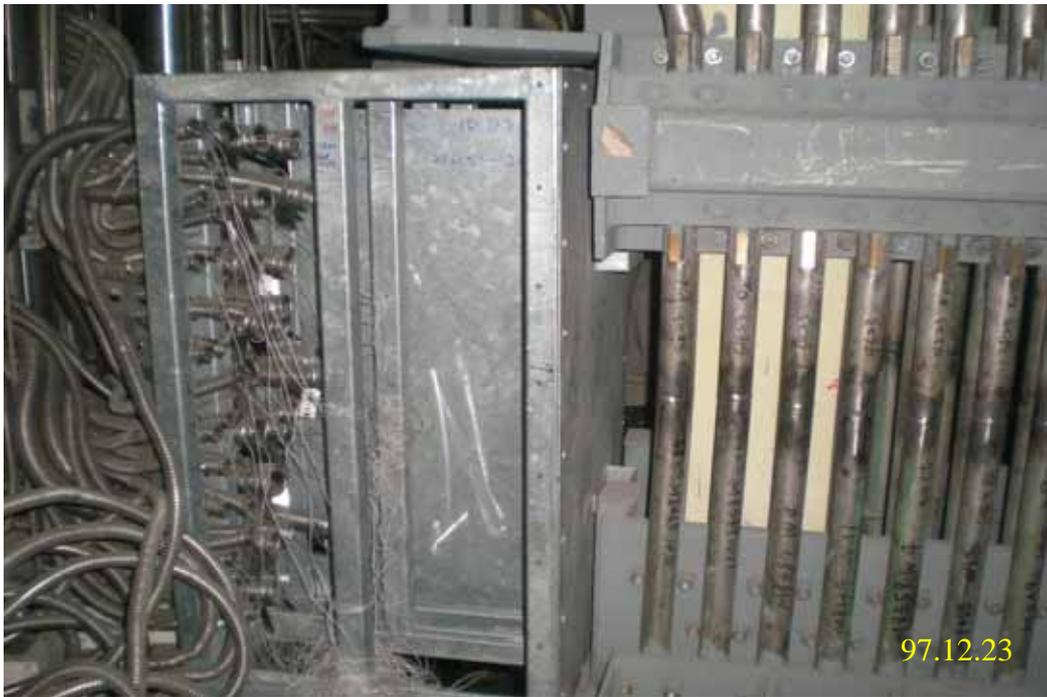
照片七：一號機 FMCRD Type D Pull Box 安裝情形

1. 根據視察之瞭解，FMCRD 之安裝須於完成 Pull Box Type D to E 之 Pull Box & Cable Tray 之安裝，以及其間之電氣與儀控線拉線作業後，方可進行機械部分之安裝與後續儀控相關之測試等作業，而前述作業中除電氣組之 Type D Pull Box 確如視察前會議所提供簡報資料所述已完成安裝作業外(照片七)，其餘作業之實際狀況則與簡報資料所述有相當之差異。
2. 根據視察中訪談相關經辦組及品質組對各項測試作業執行及管制權責，均不甚清楚，且部分作業僅在文件研讀準備階段

6.Type D Pull Box 為耐震一級之 S 級器材，由詹記公司依經 SEO 修改過之奇異公司圖面製造，但經查證榮電公司對其評估之過程資料，其並不符合本會品質保證準則之要求，詹記公司並不具備有製造此 S 級器材之廠家資格，同時，其廠製圖面(型錄)亦未經負責整個 Cable Tray 系統設計之奇異公司審查接受；而原由奇異公司完成之耐震評估報告，因設計已經詹記公司與 SEO 之修改，原耐震評估報告應需重作評估，惟施工處方面認為仍不必重新評估，此與 97 年 2 月 25 日本案之 SQ 問題討論會中之結論並不符；同時，由驗收檢驗之相關文件發現，在廠製過程中施工處並未進行廠製檢驗，且亦未依台電公司內部會議要求，對其材料供應商進行稽查。故由上述多項不符合本會品質保證準則要求之情形，施工處目前所安裝之 Type D Pull Box 並非核能級器材應屬明確。又對於墊片(Gasket)之耐燃性問題，廠家並未附上 Equipment Combustible Load 之資料，台電公司在無任何分析數據支持下，僅以數量少而僅進行定性評估，判定不會影響原防火分析，針對此類耐燃性問題，本會曾於 FSAR 審查案中，併同老化(抗輻射效應、耐油)及防火問題，請台電公司提供定量之分析資料，故本案台電公司亦應補充其定量分析資料，以加強其評估佐

(1)8 組已完成現場安裝之 Type D Pull Box 其至今仍無檢驗文件且未進行檢驗作業。

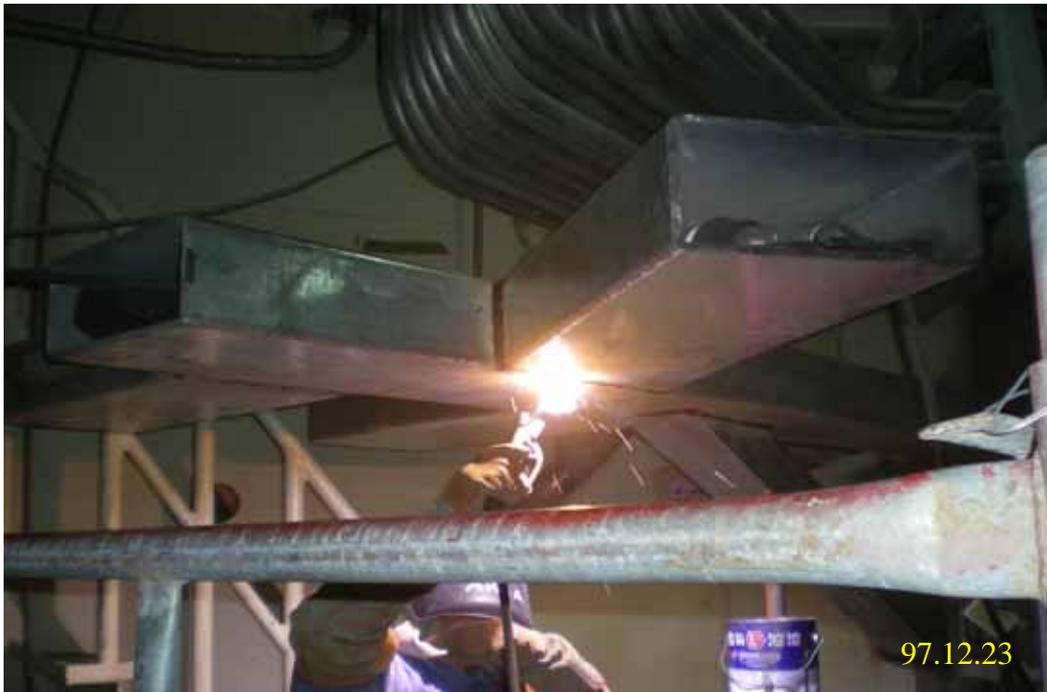
照片八：一號機 FMCRD Cable Tray 支架安裝情形

7.Type E Pull Box 與 Cable Tray 亦為耐震一級之 S 級器材，據悉亦將由詹記公司在工地製造，詹記公司目前已送審廠製圖面(型錄)，正由 SEO 進行審查，未來是否送回負責整個 Cable Tray 系統設計之奇異公司審查以符設計權責，請台電公司加以澄清。同時，詹記公司是否具有製造此 S 級器材之廠家資格，又其是否已完成型式測試，亦請一併澄清。另針對目前已在進行施工作業之 Cable Tray 支架(照片八)其施工圖面是否已經原設計之審查同意，台電公司亦應加以澄清。

(2)97 年 12 月 22 日查核下乾井正進行銲接作業之 Cable Tray 支架安裝作業，由其檢驗文件完全空白之情形，顯示銲接檢驗作業自始均未執行。另發現該銲工所携用之圖面僅有榮電公司之戳章而無任何施工處之戳章，顯示應非施工處所發行之管制版圖面；又其應為示意性之設計圖面，並非可供施工使用之施工圖。

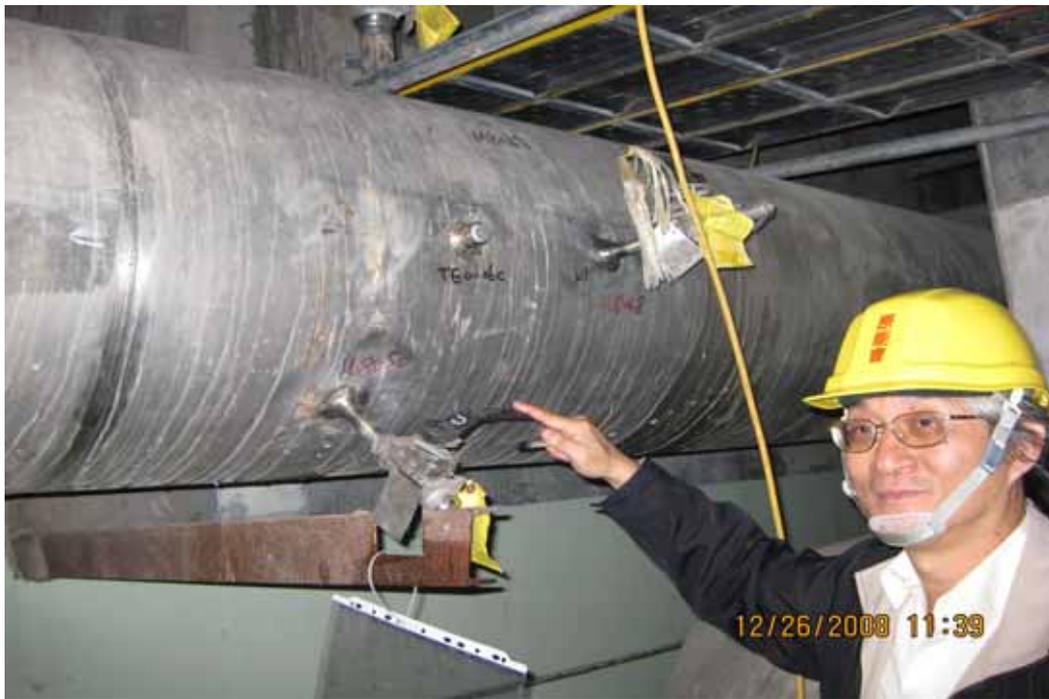
照片九：一號機 RBSW 管路漏水導致 RBCW C 串房間淹水情形

(八)廠房各樓層洩水管路尚未建造完成，進而導致其他樓層漏水(照片九)，傷害相關設備，此一現象企待改進，建請施工處水平展開清查廠內各樓層是否有相同狀況，並立即提出因應改

善方案。
