# 核二廠一號機反應爐支撐裙板受損錨定螺栓 熱室檢驗暨受損機制分析

核能研究所      張中興

民國 101 年 5 月 14 日

行政院原子能委員會

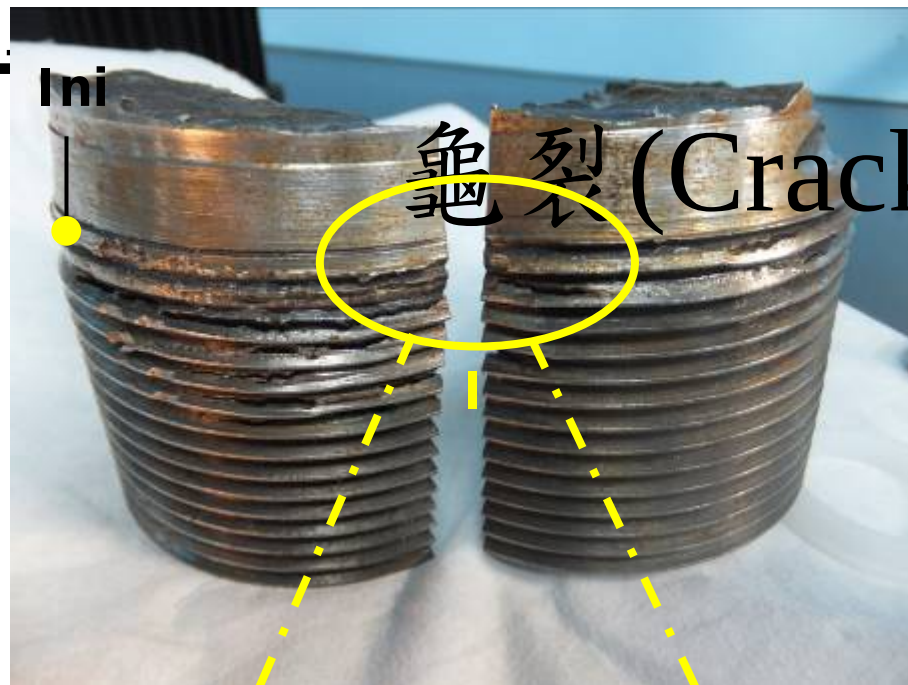
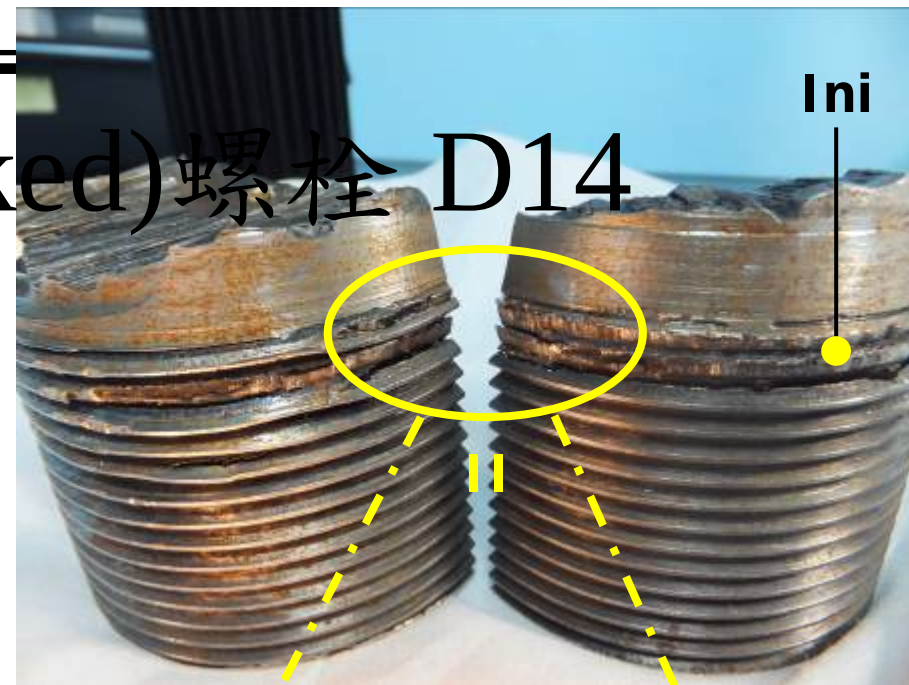
# 龜裂(Cracked)螺栓 D14
